AGENCE DE REGULATION DU SECTEUR DE L'EAU POTABLE ET DE  
L'ENERGIE ELECTRIQUE

## Rapport d'audit technique

# Services études et branchement SEEG

12 décembre 2018

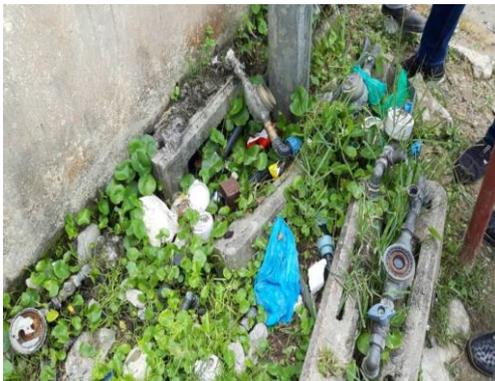
Photo 1 Regroupement de compteurs eau au quartier kalikak à proximité du support L0110 100 001

Aussi, il est à signaler que le regroupement de compteurs eau, à proximité du support L0110 100 001, au quartier kalikak a constitué un motif de refus de raccorder un client au réseau public d'eau. Cependant, la mise en conformité de celui-ci dans les meilleurs délais, permettrait de réaliser d'autres branchements eau.

- Les agents chargés des études relèvent toutes les non-conformités enregistrées sur le terrain afin que celles-ci soient levées ;
- La réparation définitive de la canalisation en PEHD (DN63), susmentionnée ayant fait l'objet d'une casse, soit faite ;
- La réfection des voies soit réalisée en respectant les normes.

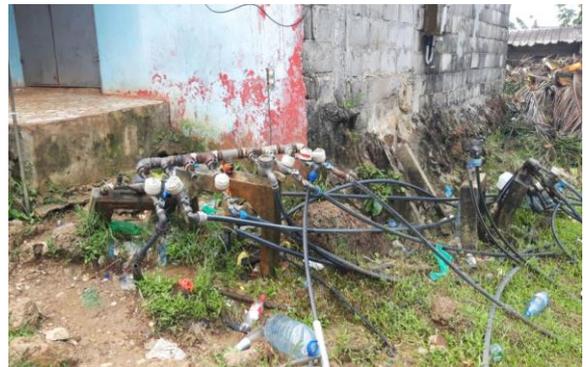
Photo 2 Regroupement de compteurs eau derrière l'école normale à proximité du support 222 206

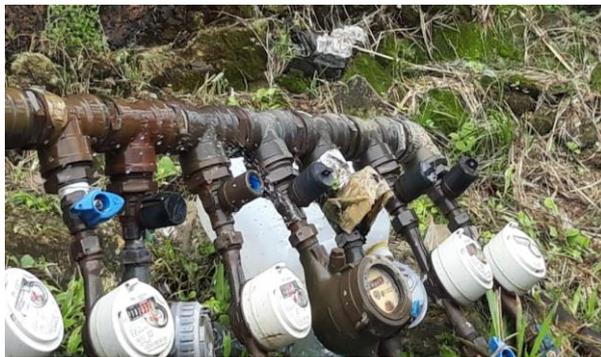
Photo 3 Fuites d'eau avant compteurs derrière l'école normale, PL : 222206

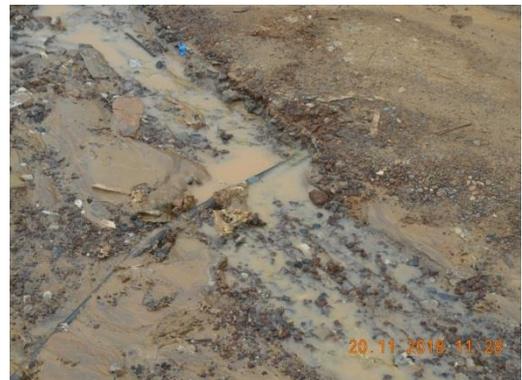
Photo 4 Canalisation de branchement à Owendo à proximité du support 843 405 N06

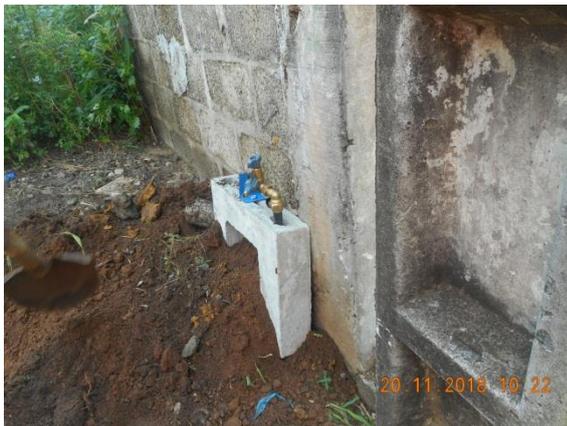
Le positionnement du robinet de prise en charge qui souvent, se place de façon verticale par vos agents alors que, la réglementation technique recommande une installation horizontale, compte tenu de plusieurs facteurs tels que :

Lors des réalisations de branchements auxquelles nous avons assisté, nos services ont constaté l'absence de bouche à clé alors que ce dernier, permet d'accéder au robinet de prise en charge à partir duquel vos agents pourraient procéder non seulement à des entretiens mais aussi à la détection d'éventuelles fuites d'eau avant compteur.

*Photo 5 : Branchement eau réalisé à Owendo à proximité du support 842203*

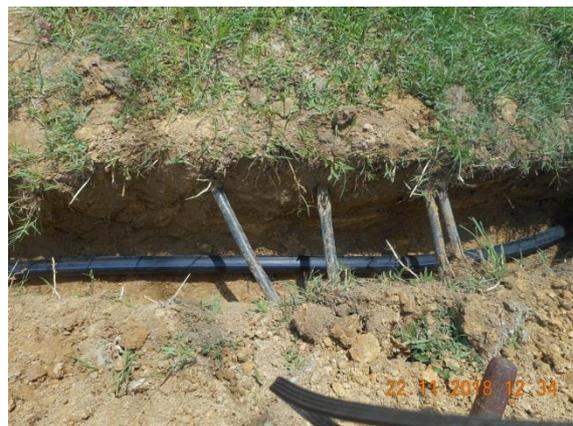
Nous pouvons également noter l'absence de lit de pose, le plus souvent constitué de sable d'une épaisseur minimale de 10 cm. Ce dernier doit recouvrir complètement la canalisation de branchement afin de la protéger contre tout risque de perforation.

*Photo 6: Absence de lit de pose*

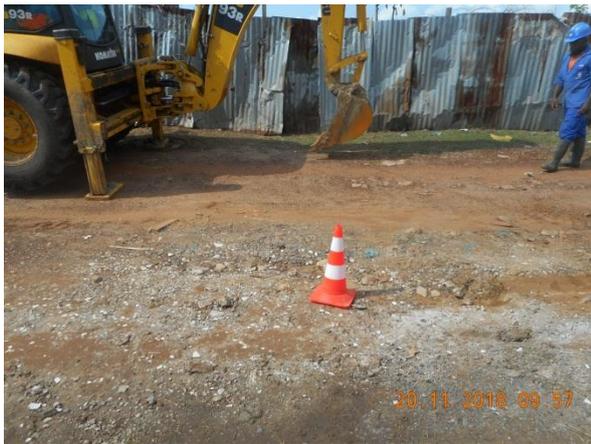
*Photo 7: Etat de la route avant les travaux de réalisation de branchement*

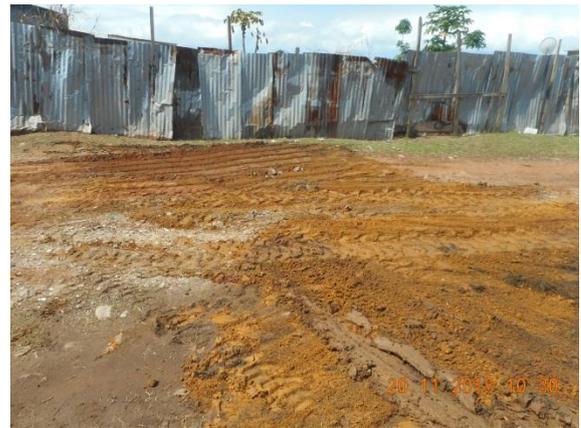
Afin de remblayer la zone concernée par les travaux, les agents affectés à la réalisation des branchements eau, utilisent bien qu'insuffisant, les déblais d'extraction issus de la fouille, sans pour autant insister sur le compactage de manière à écarter tous risques de cisaillement de la conduite d'eau.

Il apparaît donc que la qualité du remblai laisse à désirer d'autant plus que les normes sur la latérite ne sont pas respectées.

*Photo 8 : Etat de la route suite aux travaux de raccordement au réseau d'eau*

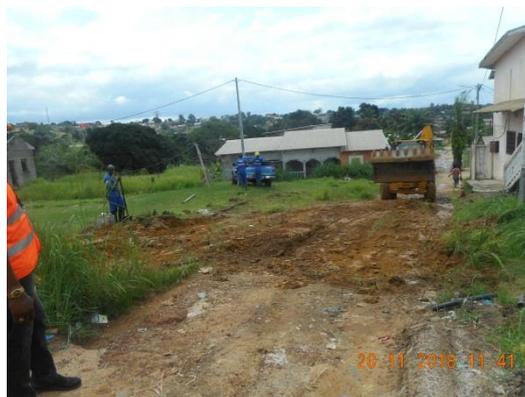
*Photo 9: Etat de la voie publique suite aux travaux de réalisation de conduite*

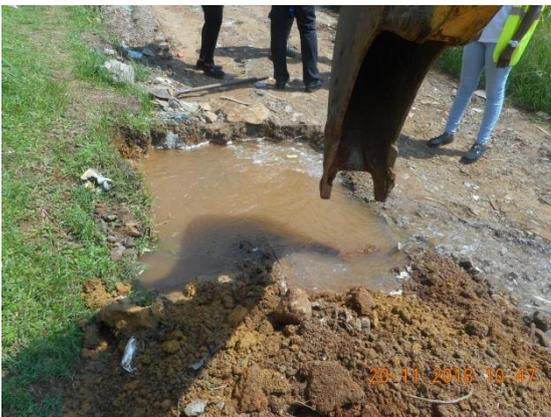
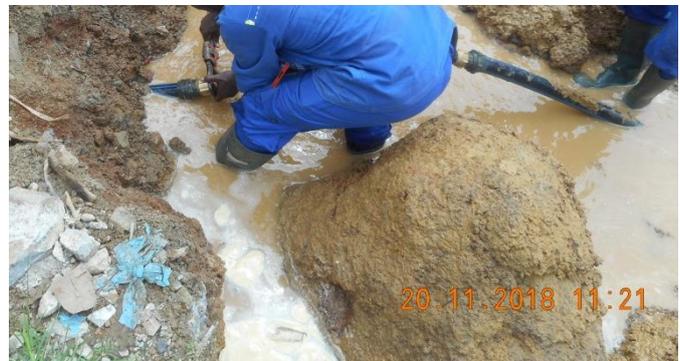
Il est à signaler que le gaspillage d'eau enregistré au cours d'une casse de conduite (PEHD DN63) survenue lors d'une fouille à Owendo à proximité du support **843 405 N06** est à déplorer, si l'on considère le temps relativement long, mis pour la réparation de celle-ci. En effet, le service en charge de réalisation de branchements n'étant pas habilité à réparer les fuites d'eau, cette dernière doit par conséquent, attendre l'arrivée du service concerné afin de procéder à la réparation de la conduite.

*Planche de photo 1 : Réparation d'une casse de conduite d'eau potable à Owendo non loin du support 843 405 N06*

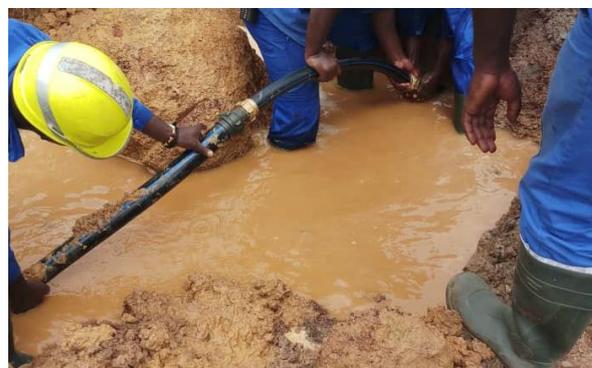
Par ailleurs, lors de la réparation de la canalisation (PEHD DN63), les agents SEEG ont utilisé un morceau de tuyaux en PEHD de diamètre différent de la conduite d'origine (DN50) comme le montre la photo ci-après.

*Photo 10: Réparation d'une casse de conduite d'eau DN 63 par la pose d'un tuyau en PEHD DN 50*

Dès lors, nous espérons que ce ne soit qu'une solution provisoire et que la SEEG procèdera, dans les délais raisonnables, à la mise en conformité du réseau d'eau en remplaçant le tuyau en PEHD DN 50 par un autre tuyau DN63.

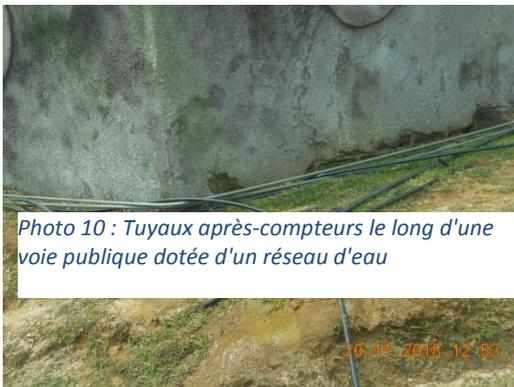
Par ailleurs, nous avons relevé la présence de plusieurs regroupements de compteurs eau situés à des centaines de mètres des habitations, alors qu'une extension de réseau a été réalisée dans ce secteur et mise en service il y a près de trois mois (**PL501 204**).

*Photo 10 : Tuyaues après-compteurs le long d'une voie publique dotée d'un réseau d'eau*

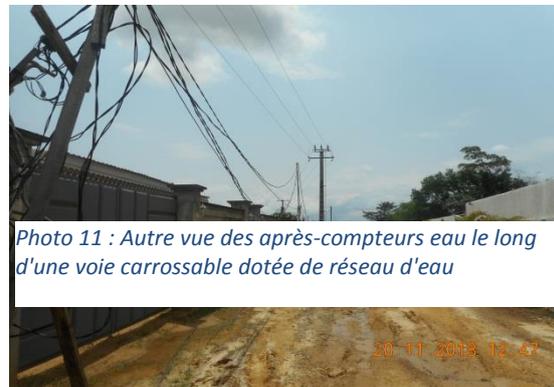
*Photo 11 : Autre vue des après-compteurs eau le long d'une voie carrossable dotée de réseau d'eau*
