Rapport d'audit de process de traitement

Station de traitement d'eau de la ville de Moanda

Libreville, juin 2018

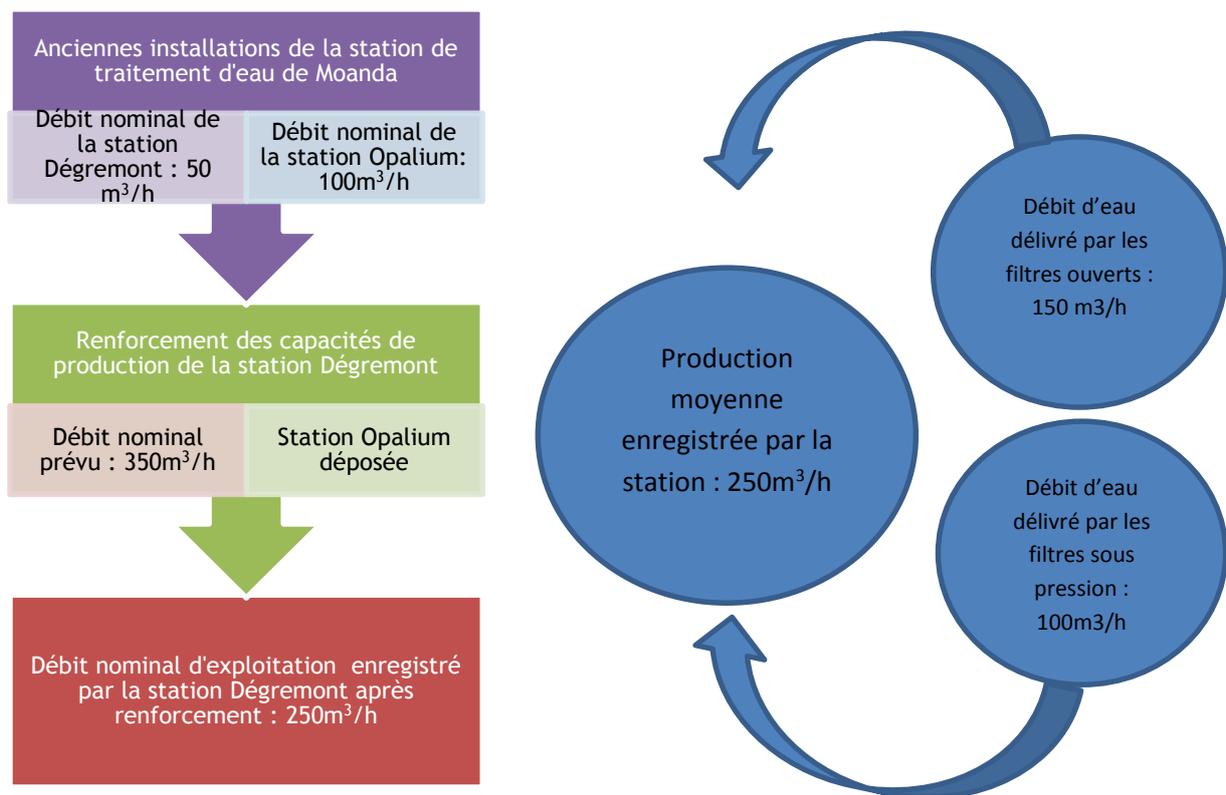
La station de potabilisation de Moanda a fait l'objet de travaux de renforcement en matière de production d'eau potable courant 2016. Cependant, depuis sa mise en service, cette station n'a jamais répondu aux objectifs définis lors de sa conception. Aussi, la figure qui suit présente les différents débits d'eau enregistrés par cette station.

Figure 1 Débits enregistrés par la station de potabilisation de Moanda

Ainsi, lors de sa mise en service en 2016, les exploitants n'ont pas pu atteindre le débit de production d'eau potable escompté. Suite à cela, les deux filtres sous pression qui auraient dû être déposés ont été remis en service pour servir de renfort.

De ce fait, cette station n'enregistre que **43%** de sa production nominale sans l'apport des deux filtres sous pression, alors que celle-ci devrait produire **8400m³/j** au nominal.

Par ailleurs, il est important de trouver des solutions concernant la limitation des capacités de production suite aux travaux de renforcement de la station de traitement. En effet, cette dernière n'a jamais atteint les résultats escomptés au vu de la demande sans cesse croissante de la ville de Moanda.

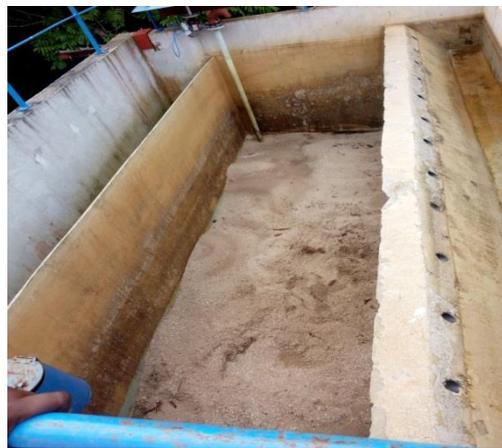
- L'indisponibilité du filtre F1 depuis plusieurs mois ;
- Le faible niveau de sable dans les filtres F2 et F3 comparativement à celui du filtre F4 ;
- L'ensemble des vannes motorisées servant au lavage automatique des filtres hors service ;
- Les indicateurs de colmatage des filtres non fonctionnels.

Image 1 : Filtre F1 hors d'usage

- A l'entretien de tout le système de filtration ;
- A l'établissement d'un système de conduite 24h/24, à l'image des stations de traitement d'eau de production semblable ;
- A l'amélioration du système de télégestion afin qu'il puisse répondre à toutes les exigences en matière de supervision ;
- A la mise en conformité des branchements eau en les rapprochant au plus près possible des habitations.

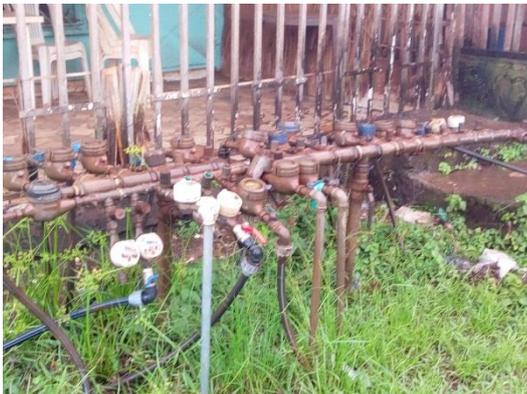
- L'exposition aux intempéries du panneau de comptage.
- **Du réseau de distribution d'eau où un nombre important de regroupements de compteurs a été décelé dans toute la ville en raison de l'absence d'extensions de réseau d'eau.**

Image 2 : Regroupement monstrueux de compteurs eau

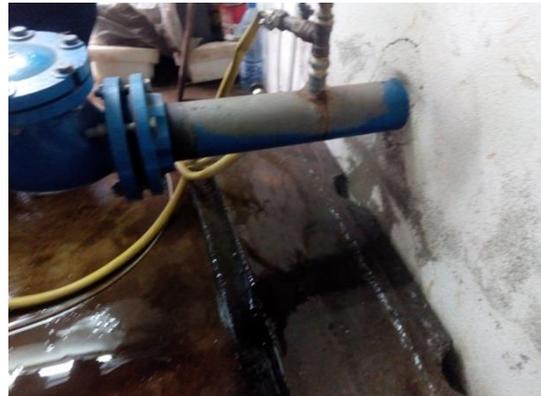
- **Du surpresseur du quartier Lekolo à savoir :**
 - La présence d'une fuite d'eau au niveau du surpresseur causant l'inondation du local ;
 - La réparation provisoire du disjoncteur compact ;

Image 3 : Fuite d'eau au niveau du surpresseur de Lekolo
