Rapport d'audit de process de traitement Station de traitement d'eau de la ville de Mounana

Libreville, juin 2018

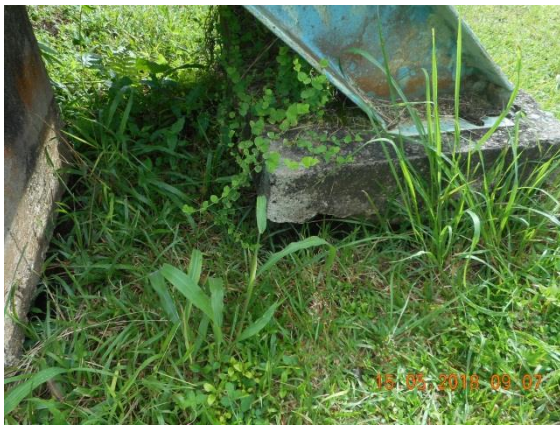
Lors de la mission, l'ARSEE a relevé des irrégularités sur le site de la station de pompage eau brute. Il s'agit d'un déchaussement du massif maintenant la prise d'eau brute et de l'accès non sécurisé du site. Les photos ci-après présentent ces irrégularités.

Image 1 : Déchaussement de la prise eau brute

Aussi, le déchaussement du massif maintenant la prise d'eau brute constitue un risque majeur pouvant entraîner un arrêt de la station de potabilisation.

- Renforcer les compétences techniques dans le suivi d'exploitation de la station de traitement ;
- Améliorer l'entretien des équipements qui concourent à la production d'une eau potable de l'ensemble des stations de Mounana tel que la consolidation de la prise d'eau brute ;
- Améliorer le rendement du réseau d'eau.

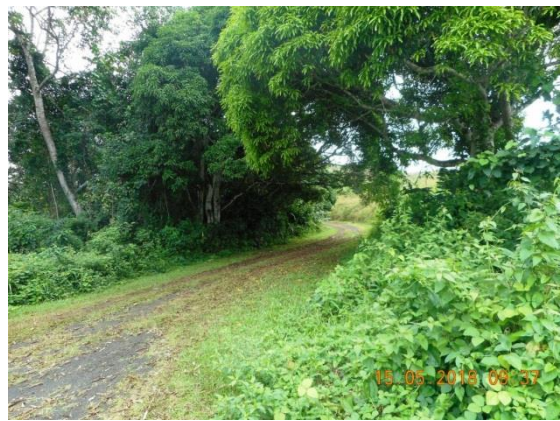
Image 2 : Accès de la prise eau brute non sécurisé

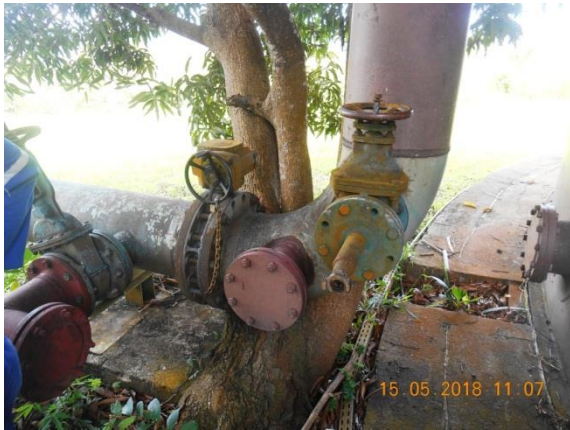
Image 3 : Présence d'un arbre accolé à la conduite de refoulement d'eau brute

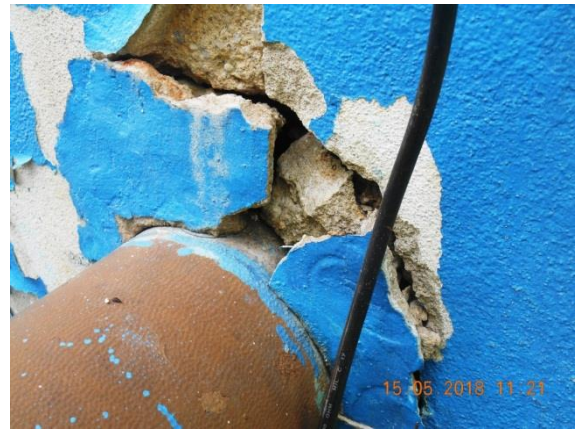
Image 4 : Fissures dans le mur, causées par la conduite de refoulement d'eau brute : Station de reprise

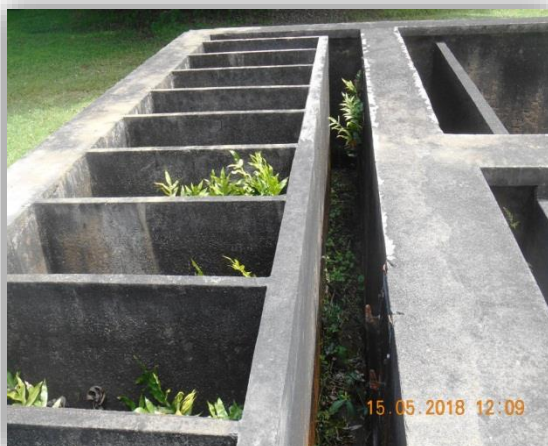
1. Des indicateurs de colmatage des filtres hors d'usage;
2. Du fonctionnement manuel de la vanne d'extraction des boues ;
3. Des fuites d'eau au niveau de la pompe d'eau de service et des pompes eau de lavage;
4. De l'abandon complet de l'ancienne station de traitement d'eau.

Image 5 : Ancienne station de traitement d'eau abandonnée

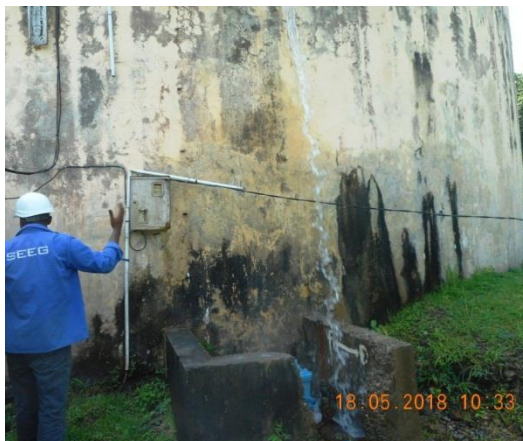
- La connaissance partielle du réseau de distribution d'eau par la SEEG ;
- La présence de fuite d'eau sur le réseau ;
- La présence de compteurs eau sans numéros ;
- Les débordements récurrents du réservoir.

Image 6 : Débordement du réservoir de Mounana
