Rapport d'audit de process de traitement

Station de traitement d'eau de la ville de Lastourville

Libreville, juin 2018

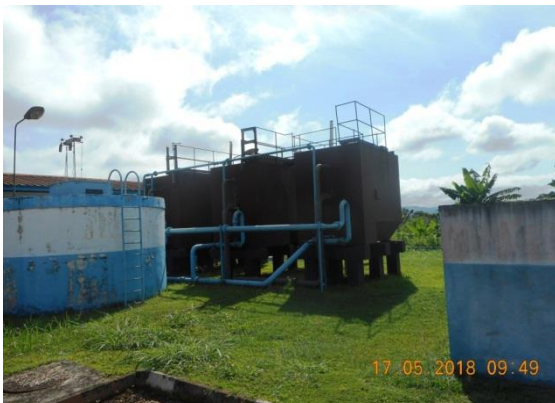
Lors de notre visite de contrôle, nous avons relevé la présence de l'ancienne installation à savoir la station Dégrémont de 50m³/h à proximité de celle de 100m³/h et les deux anciennes pompes eau brute sur le site de la station de pompage. Ces ouvrages ne sont plus exploités depuis 2016 suite à la mise en service de la nouvelle installation.

Image2 Station de traitement d'eau Dégrémont de 50m³/h

- Au transfert de l'ancienne station Dégremont vers une localité qui rencontre des insuffisances en termes de production d'eau potable ;
- Au désherbage de façon régulière de la station de refoulement d'eau brute ;
- A la sécurisation de toute l'installation de la prise d'eau brute menacée par un ravinement.

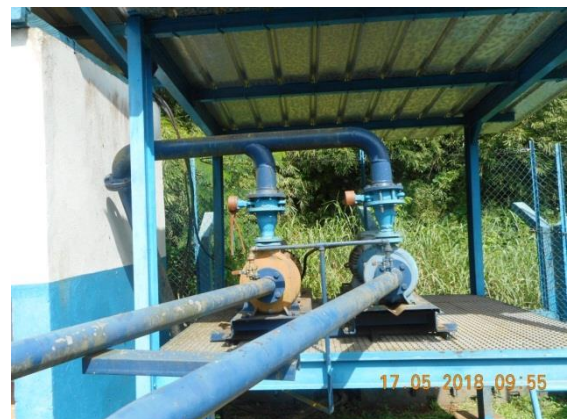
Image 1 Pompe de refoulement eau brute appartenant à l'ancienne installation

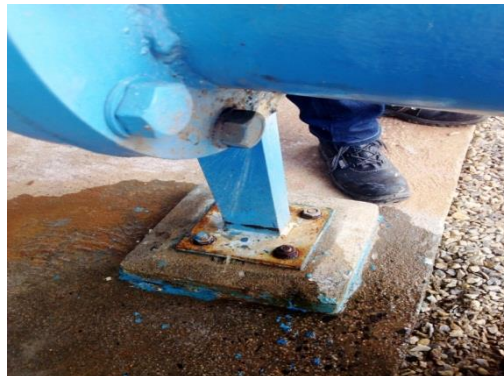
Il s'agit d'une fuite d'eau relevée sur la conduite d'amenée d'eau filtrée vers la bêche de stockage.

Image 3 Fuite d'eau filtrée

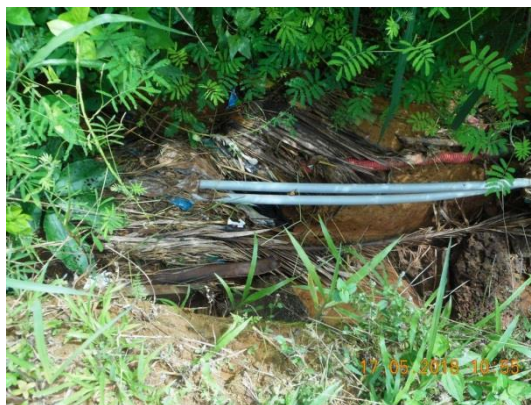
Un ravinement de terrain s'est formé le long de la voie menant à la prise d'eau brute exposant les câbles d'alimentation électrique de celle-ci. Cette situation constitue un risque pour la continuité de service eau.

Image 4 Câble d'alimentation électrique de la prise d'eau brute à nue

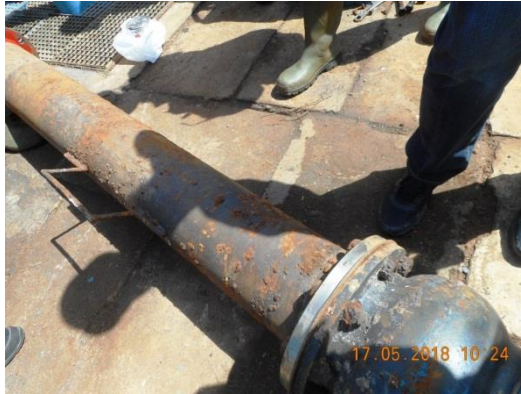
Du fait de l'encombrement fréquent de la crépine, les agents de la maintenance basés à Franceville, ont procédé à la réduction de la colonne d'aspiration d'eau brute d'environ un mètre de long. Cette opération a été mise en place afin de réduire la fréquence de colmatage et donc le nombre d'intervention sur le site. Toutefois, nous restons sceptiques quant aux résultats escomptés et nous pensons que des réflexions plus approfondies devraient être orientées dans ce sens afin d'améliorer non seulement la continuité de service eau mais aussi les conditions d'exploitation.

Image 5 Colonne d'aspiration eau brute
