Rapport d'Inspection

Centrale thermique OYEM

Libreville, novembre 2017

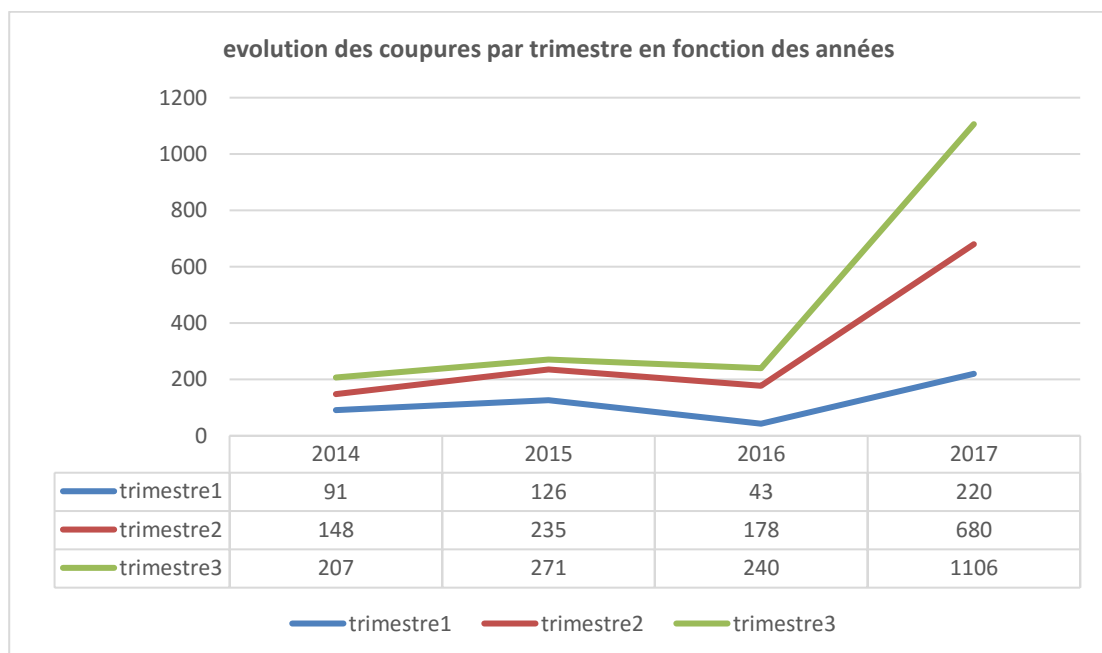
La qualité de service s'est dégradée au cours des trois trimestres 2017 par rapport aux années précédentes. En effet, le nombre de coupures est de 1106 en 2017. Ce nombre était de 207, 271,240 respectivement en 2014,2015, et 2016.

Par ailleurs, suite à l'analyse du rapport des résultats du contrôle de la qualité du service en matière d'interruptions-électricité du troisième semestre, il est indiqué que 181 coupures ont été enregistrées pour le mois de Septembre. Aux dires des exploitants de la centrale thermique d'Oyem, ce nombre était de 117.

- la longueur du départ HTA4 favorise la dégradation des tensions électriques en bout de réseau, ce qui entraîne une mise en service d'un groupe supplémentaire à Mitzic aux heures de pointe ;
- les IAT présents sur la ligne HTA4 ne sont pas manœuvrables à distance, ce qui cause des interruptions de longue durée en cas de défaut ;
- Lors des déclenchements des départs HTA, des renvois systématiques de puissance sont effectués. Ce mode opérationnel peut endommager les alternateurs des groupes et les équipements électriques des clients ;
- Une forte dégradation de la qualité de service en 2017 en comparaison aux années antérieures.

Il est primordial qu'une réflexion profonde soit menée par la SEEG afin d'identifier les facteurs qui ont conduit à cette dégradation de la qualité de service et de réduire le nombre important des coupures enregistrées dans la ville d'Oyem.
