RAPPORT

MISSION DE CONTROLE

DES CENTRALES THERMIQUES

24-28 juillet 2023

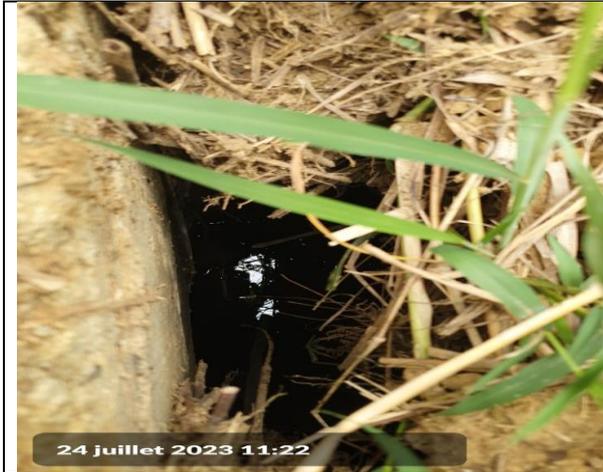
Photo 2 : rejet des effluents liquides huileux vers le lac

Constats	oui	non	n/a	Commentaires
Rejet d'effluents interdits	X			Rejets vers le lac
Altération de la qualité des eaux	X			Les eaux du lac

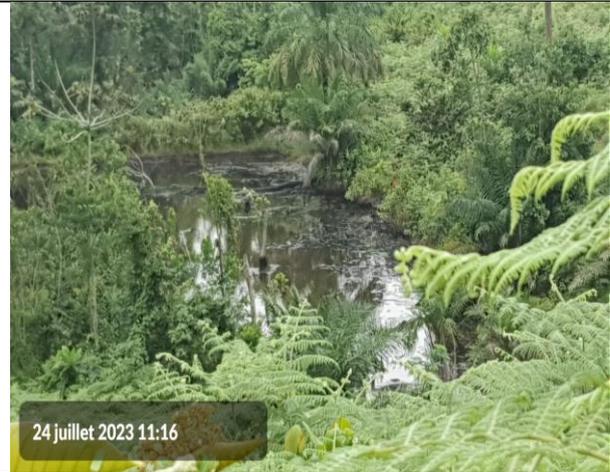
Photo 3 : lac pollué par les hydrocarbures

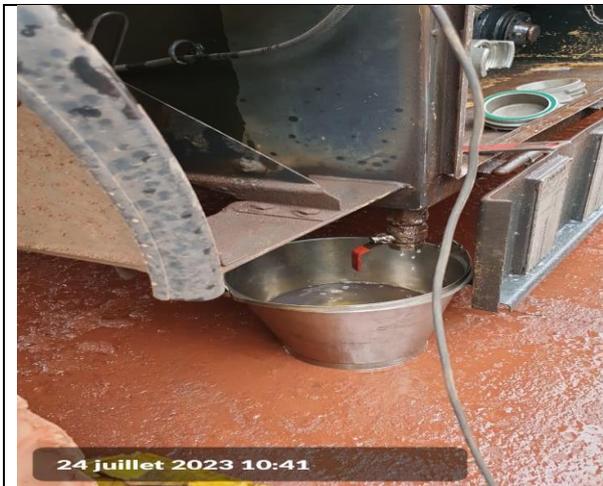
Photo 6 : fuite de combustible lors du dépotage

Constats	oui	non	n/a	Commentaires
Présence d'hydrocarbures au sol	X			Les fuites de combustible sont recueillies dans un seau
Fuites au niveau du pipe, vannes...	X			Fuite au niveau de la vanne à la sortie de la cuve du camion

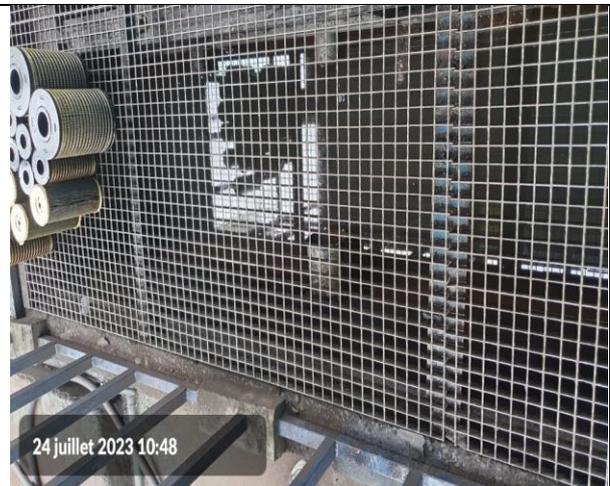
Photo 7 : séparateur à réhabiliter

Constats	oui	non	n/a	Commentaires
Le séparateur est fonctionnel		X		
Débordement des huiles usées		X		Lors des fortes pluies

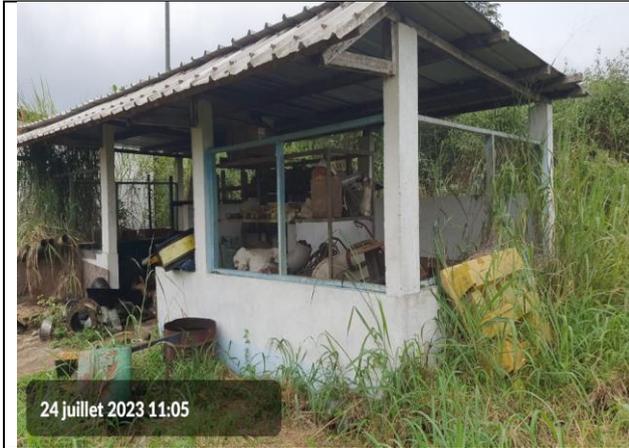
Photo 8 : local de stockage des déchets à réhabiliter

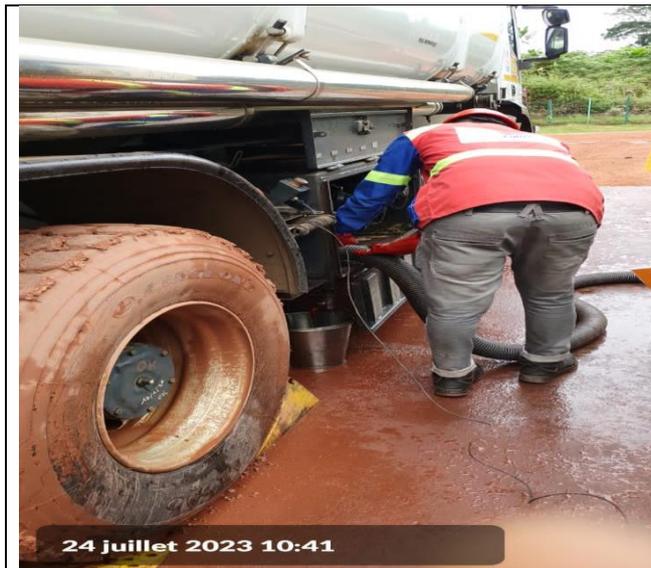
Photo 12 : Utilisation de seu pour recueillir les fuites de combustible

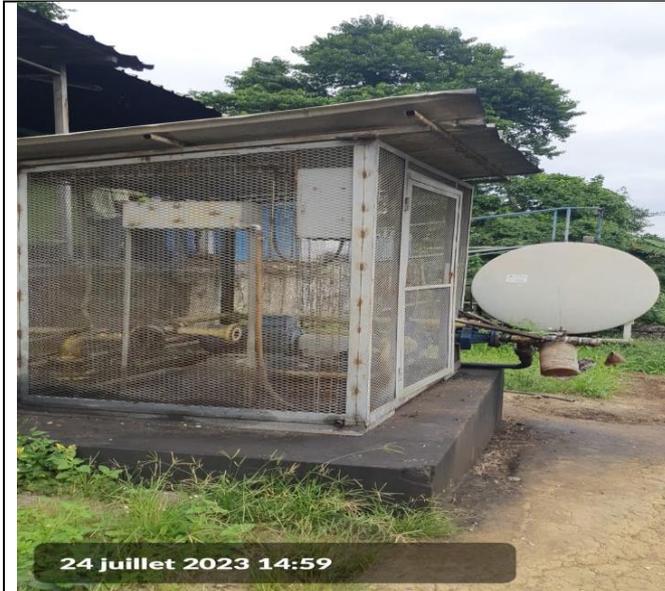
Photo 17 : aire de dépôtage non aménagée

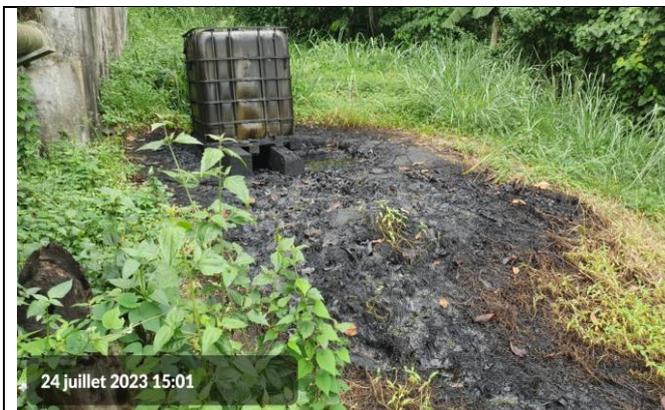
Photo 20 : Cubitainer utilisé comme séparateur

Constats	oui	non	n/a	Commentaires
Le séparateur est fonctionnel			X	Cubitainer utilisé comme séparateur
Débordement des huiles usées	X

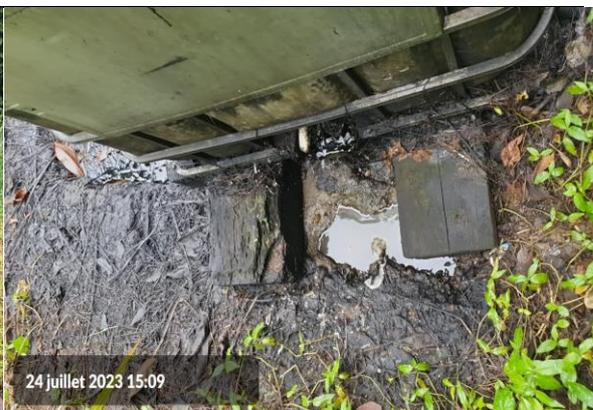
Photo 21 : « le séparateur » n'empêche pas le déversement des hydrocarbures

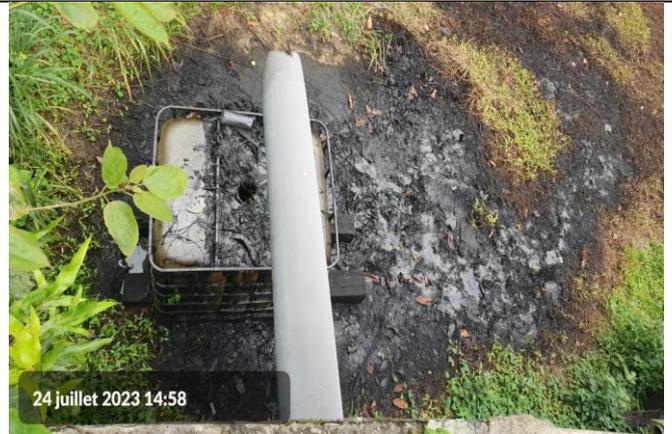
Photo 23 : le circuit des égouttures débouche vers le milieu naturel

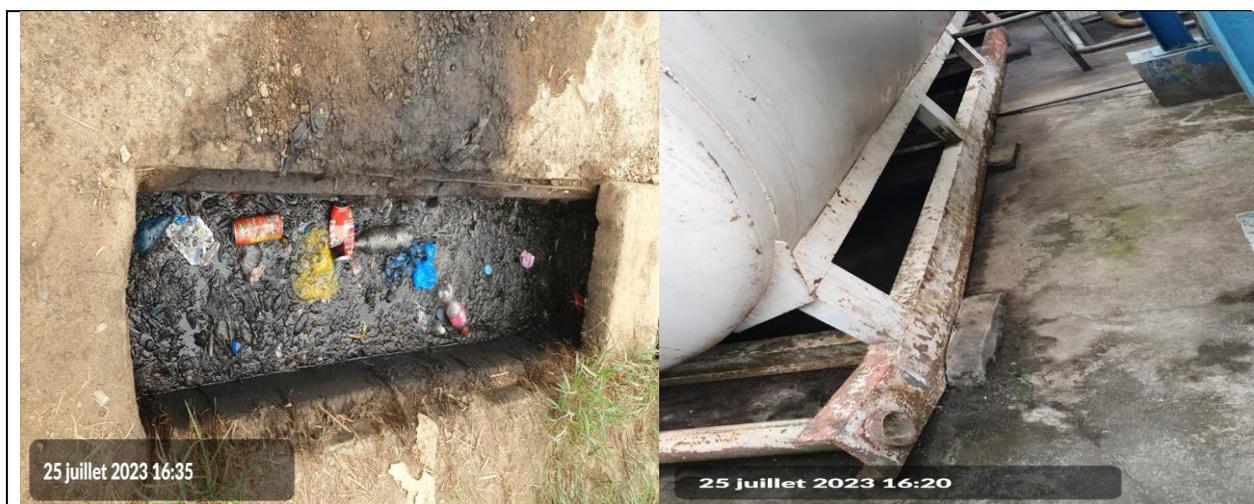
Photo 26 : présence d'huiles usées dans la canalisation se jetant vers le cours d'eau

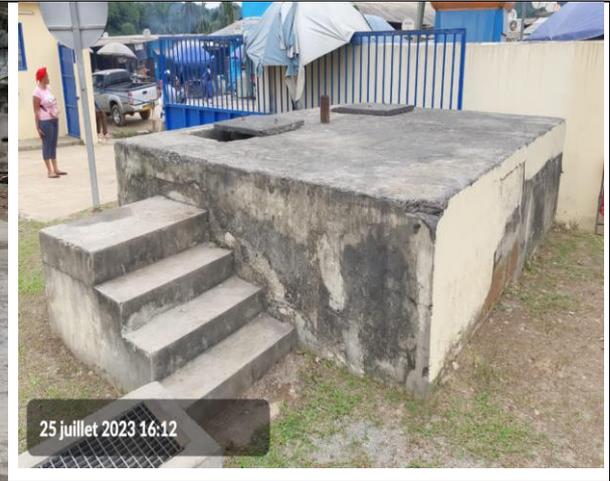
Photo 29 : séparateur non fonctionnel

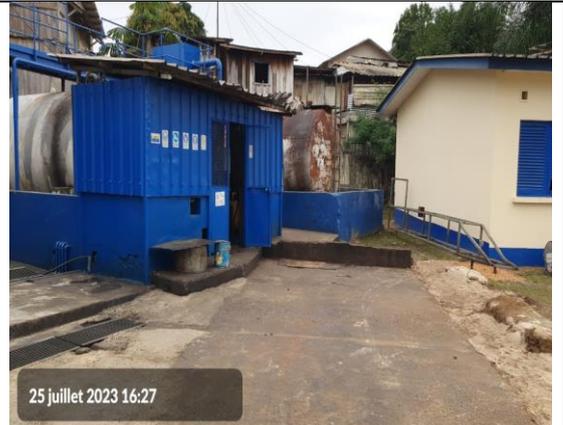
Photo 35: aire de dépôtage inclinée

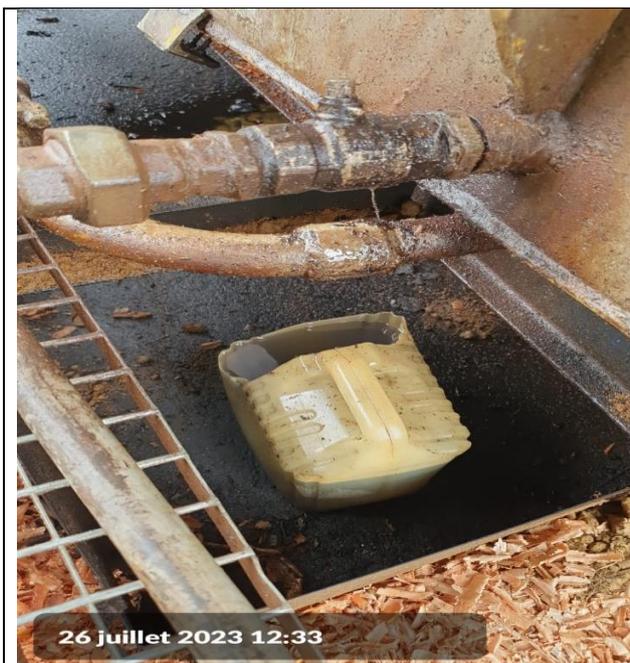
Photo 42 : fuites de combustible à la sortie de la cuve journalière

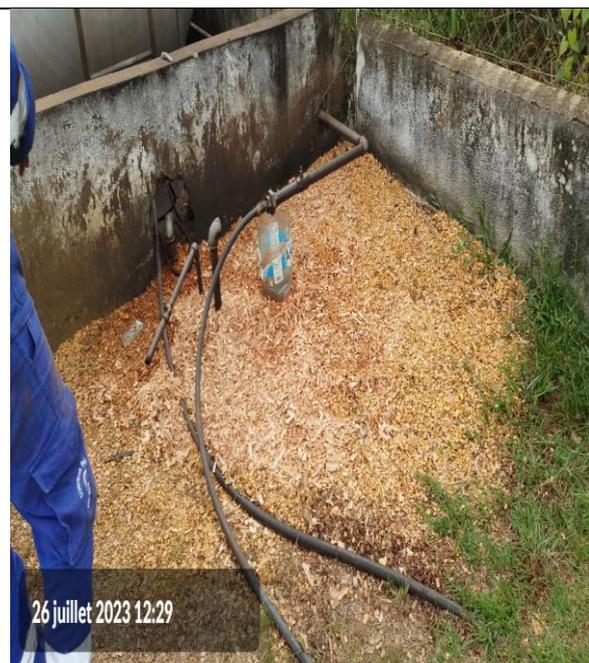
Photo 43 : fuites de combustibles à la sortie de la cuve de stockage

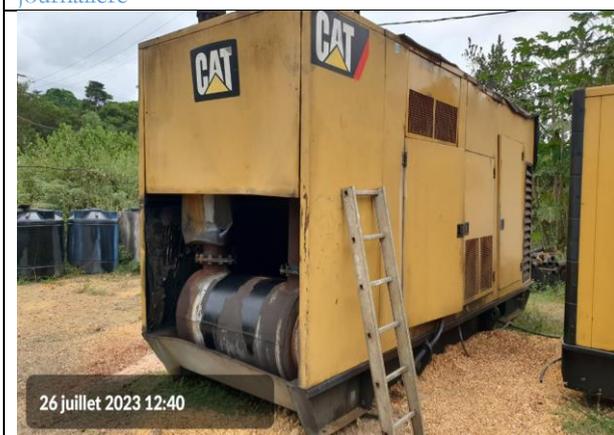
Photo 44 : absence de plateforme pour les groupes de secours

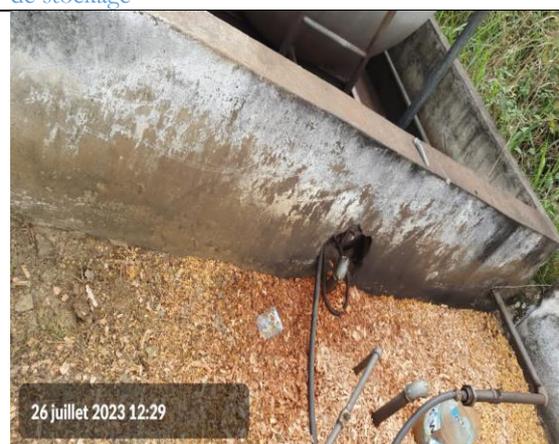
Photo 45 : mur du bassin de rétention cassé

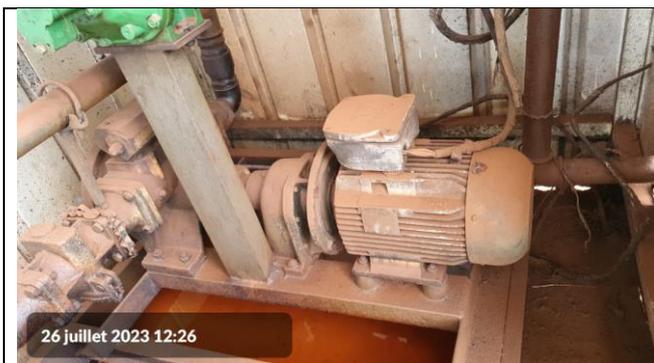
Photo 48: pompe de dépotage hors service

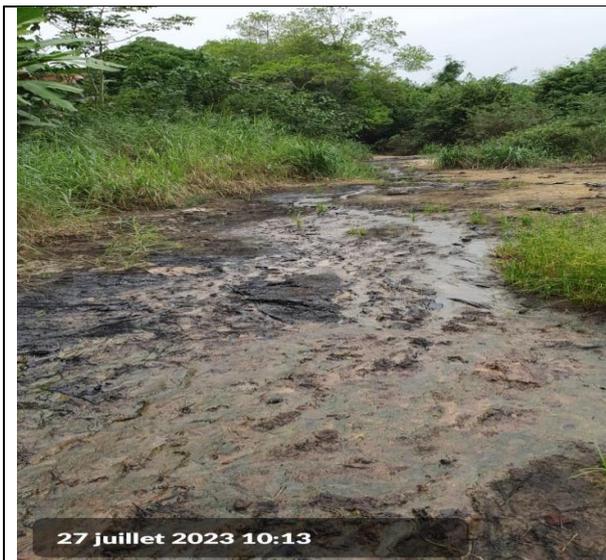
Photo 53 : déversement des huiles usées vers le cours d'eau

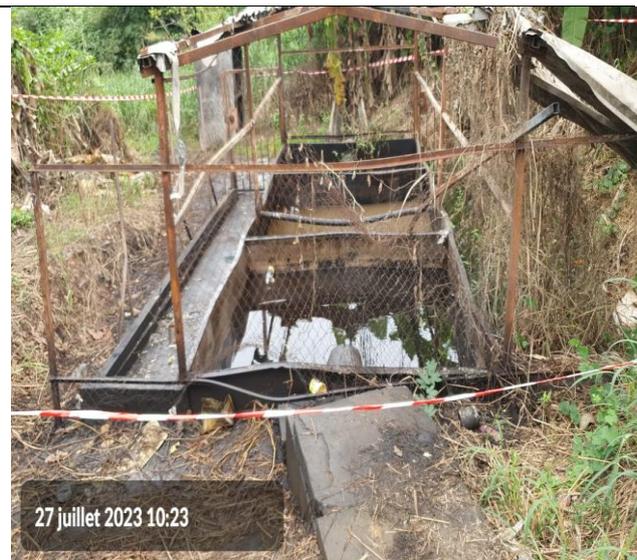
Photo 54 : séparateur non fonctionnel

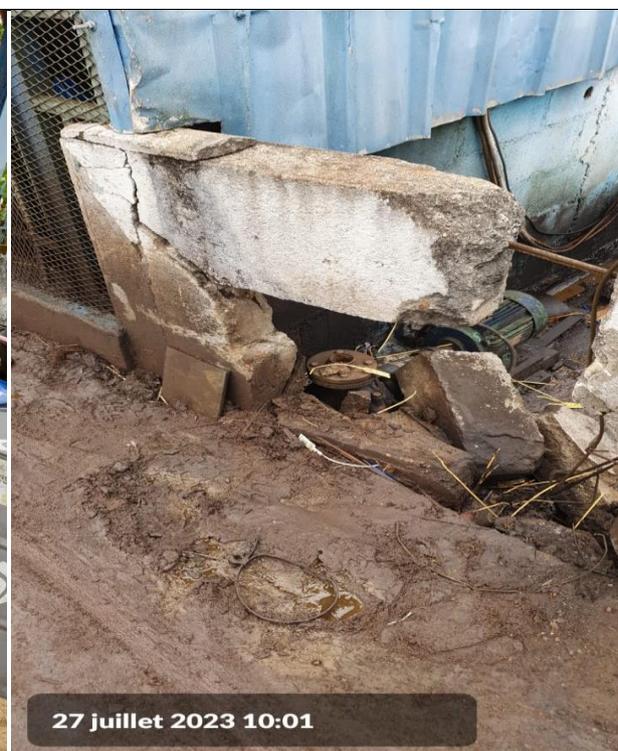
Photo 56 : mur du bassin de rétention cassé

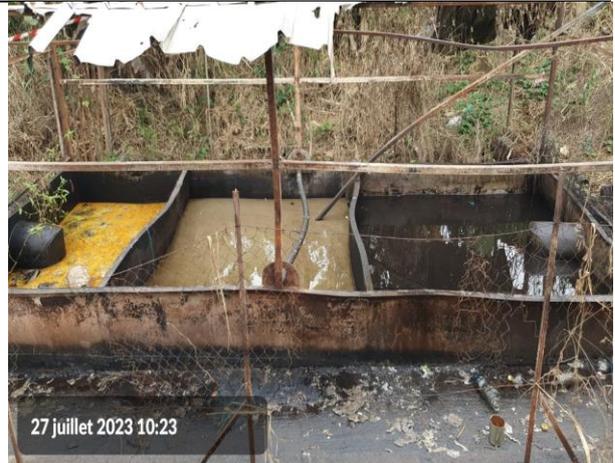
Photo 58 séparateur à « ciel ouvert »

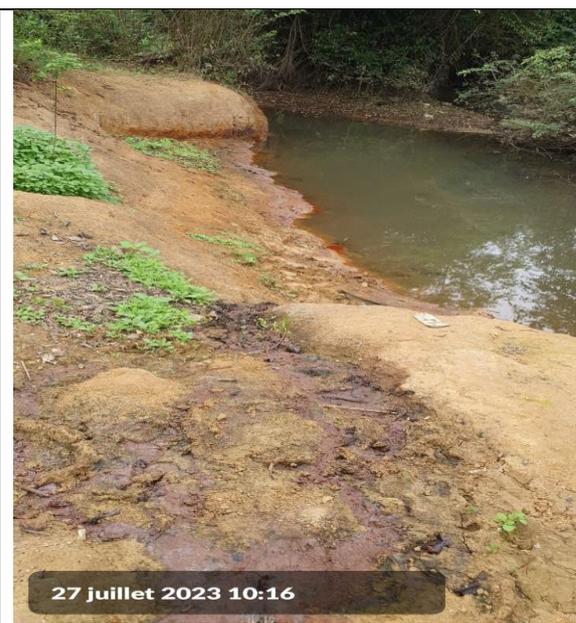
Photo 63 : traces d'hydrocarbures à proximité de la rivière

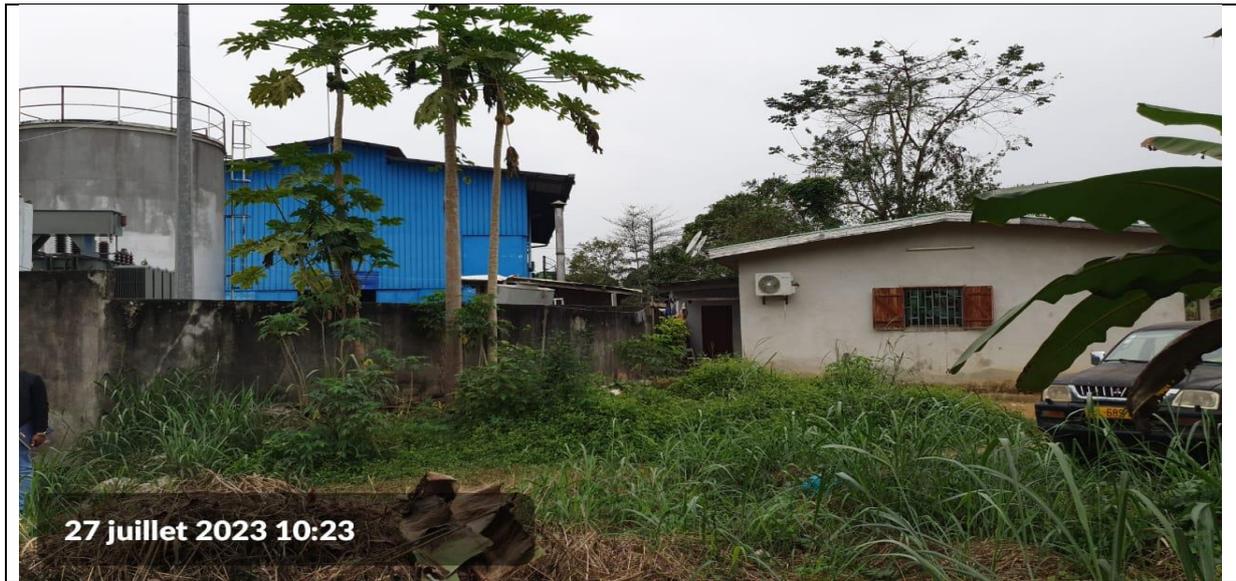
Photo 64: habitations à proximité de la centrale (pollution sonore et risque d'incendie)

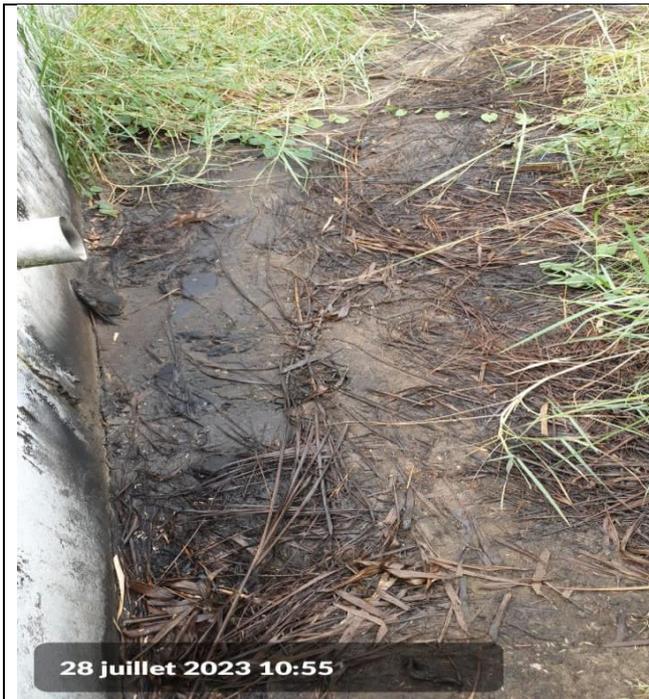
Photo 65 : déversement des effluents vers le milieu naturel

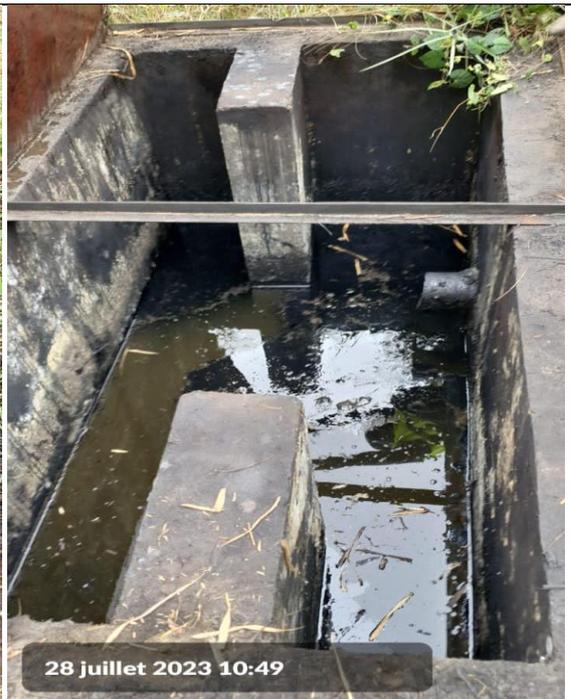
Photo 66 : séparateur d'hydrocarbures non fonctionnel

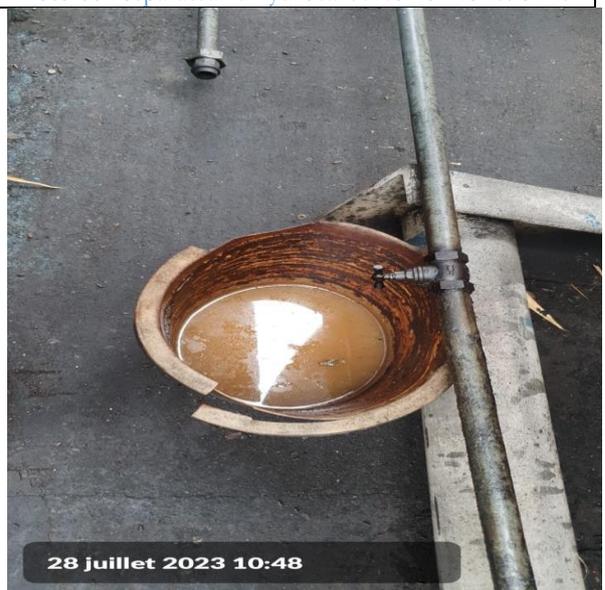
Photo 68: fuites de combustible

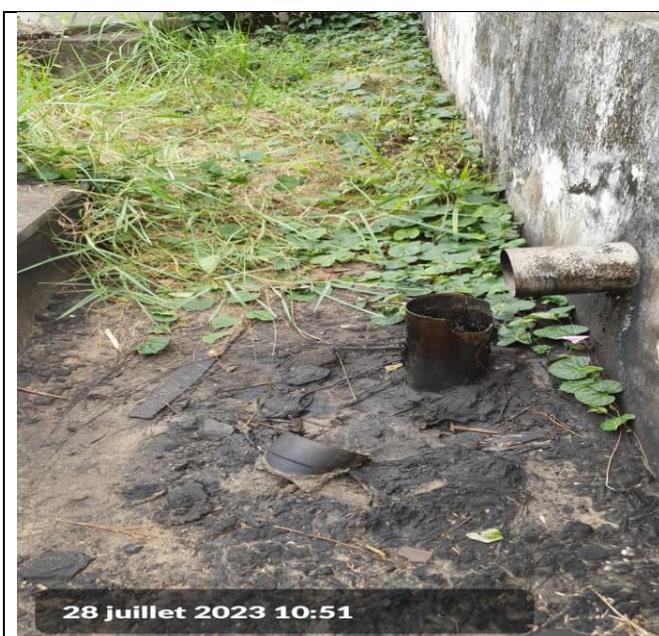
Photo 71 : coude du circuit des égouttures cassé

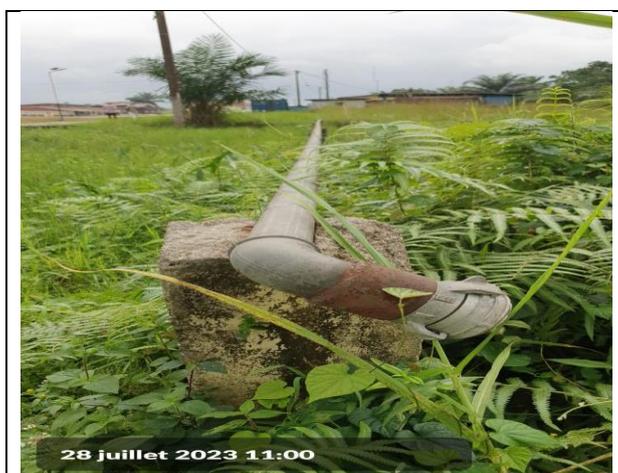
Photo 73 : circuit de dépotage obsolète

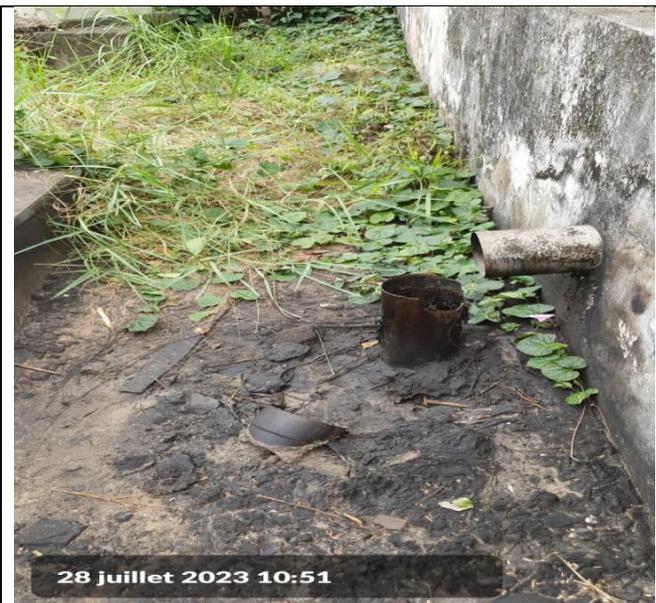
Photo 74: coude du circuit des égouttures cassé
