## RAPPORT

### MISSION DE CONTROLE DES INSTALLATIONS DE PRODUCTION DE TRANSPORT ET DE DISTRIBUTION D'EAU POTABLE DU GRAND LIBREVILLE

19 AU 22 MARS 2024

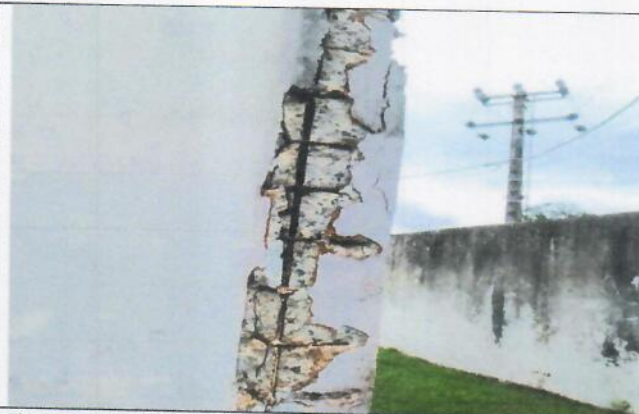
Ouvrages et équipements	Constats	Impacts	Recommandations
Bâtiment des machines	Fissures dues aux vibrations des pompes	Risque de perte de la station	Réaliser une inspection du bâtiment
Prise d'eau	Vannes batardeaux hors service	Absence d'entretien de la prise d'eau	Réhabiliter les vannes batardeaux
Armoires de commande des pompes	Réhabilitation provisoire de deux armoires sur trois depuis un an suite à un incendie.	La pompe de secours eau brute ne peut pas être utilisée.	Renouveler les armoires électriques
Anti-bélier	Les compresseurs n'ont pas été renouvelés	L'anti-bélier n'est plus fonctionnel : risque de casse du matériel et d'arrêt de la station	Renouveler les compresseurs et les accessoires de l'anti-bélier dans les meilleurs délais.
Atelier d'énergie	Hors service	Absence de signalisation, de protection et de commande en cas d'interruption de l'alimentation électrique	Renouveler l'atelier d'énergie

Fissures sur le bâtiment

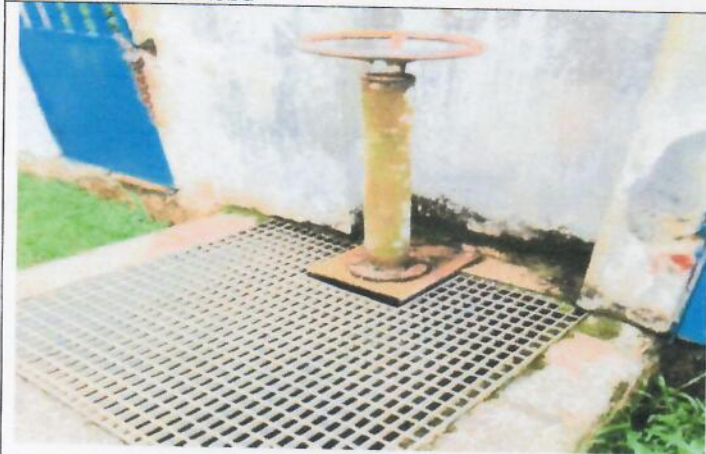
Batardeau hors service

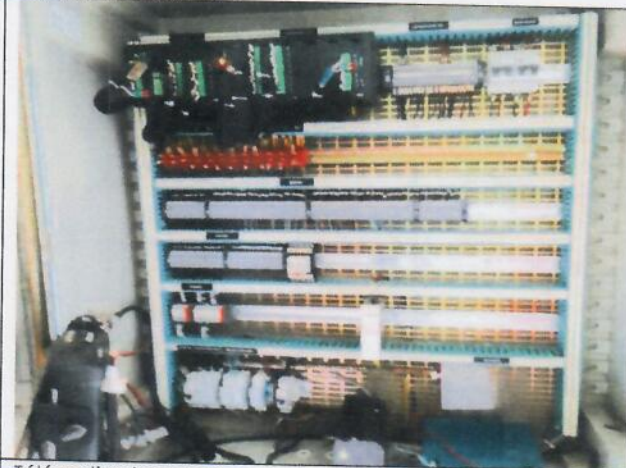
Système de télégestion	Hors service	-Méconnaissance des paramètres de fonctionnement des équipements en temps réel -Dégradation des conditions d'exploitation se traduisant par une augmentation de la fréquence de déplacement des agents sur le terrain	Réhabiliter le système de télégestion

Télégestion hors service

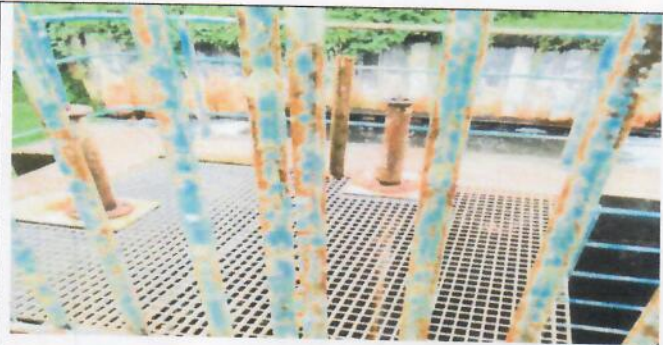
Batardeaux hors service

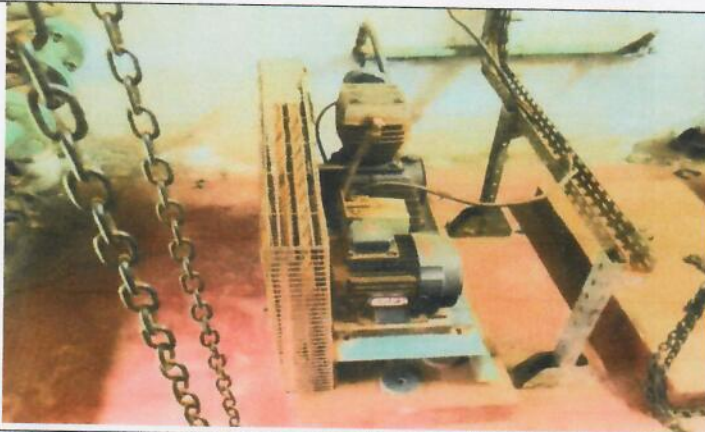
Les pompes eau brute n'ont pas été renouvelées ainsi que les compresseurs.

Compresseur à renouveler

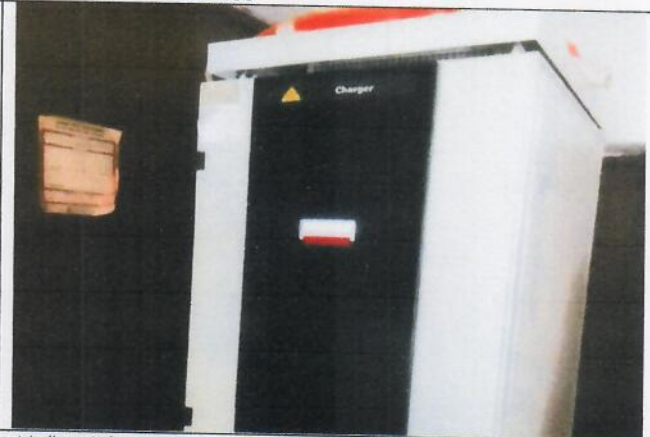
Atelier d'énergie Hors service

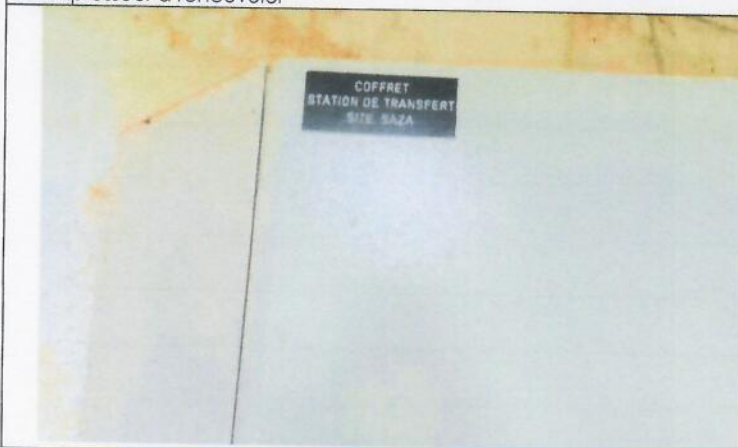
Télégestion hors service

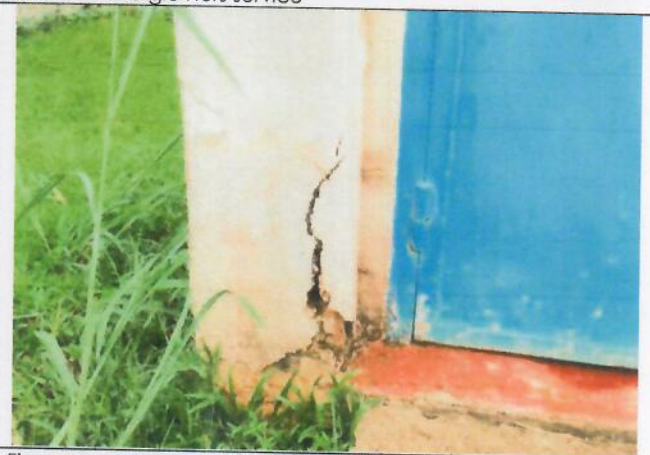
Ouvrages et équipements		Constats	Impacts	Recommandations
Bâtiment machines	des	Fissures dues aux vibrations des pompes	Risque d'effondrement du bâtiment	-Stabiliser les pompes -Réaliser une inspection du bâtiment
Prise d'eau		Vannes batardeaux hors service	Absence d'entretien de la prise d'eau brute	Réhabiliter les vannes batardeaux
Armoires commande pompes	de des	Les armoires sont dans un état vétuste	Risque de perte des armoires pouvant entraîner l'arrêt des pompes	Renouveler les armoires électriques
Anti-bélier		Les compresseurs n'ont pas été renouvelés	L'anti-bélier n'est plus fonctionnel : risque de casse du matériel et arrêt de la station	-Réaliser l'entretien de l'anti-bélier -Renouveler les compresseurs et les accessoires de l'anti-bélier
Système télégestion	de	Hors service	-Méconnaissance des paramètres de fonctionnement des équipements en temps réel -Dégradation des conditions d'exploitation des agents	Réhabiliter le système de télégestion

Fissures sur le bâtiment abritant les groupes

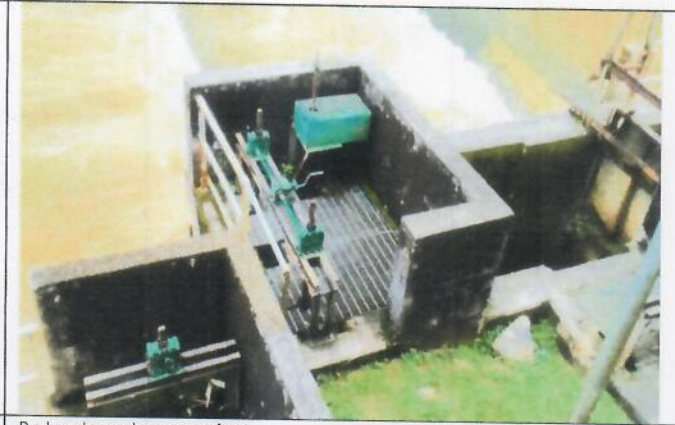
Batardeau hors service

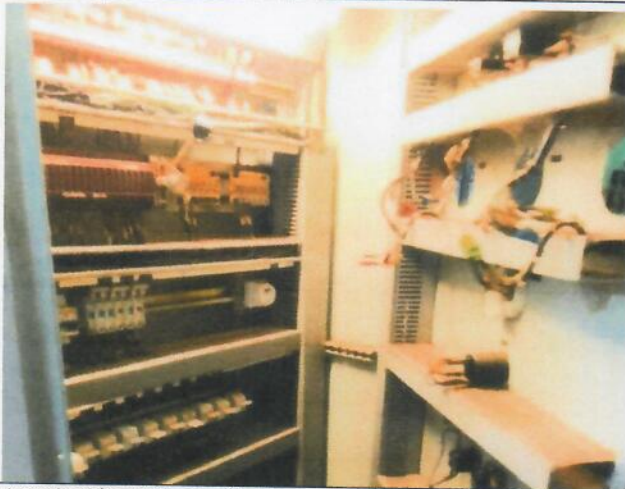
Le renouvellement des armoires électriques n'a pas été effectué.

Armoires électriques vétustes

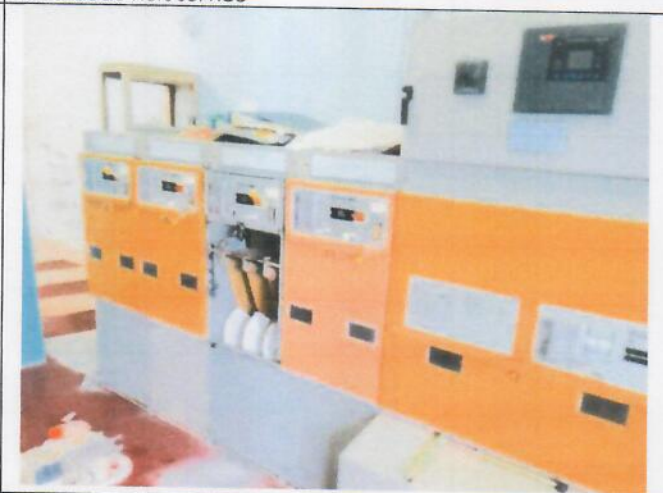
Cellules transformateurs obsolètes

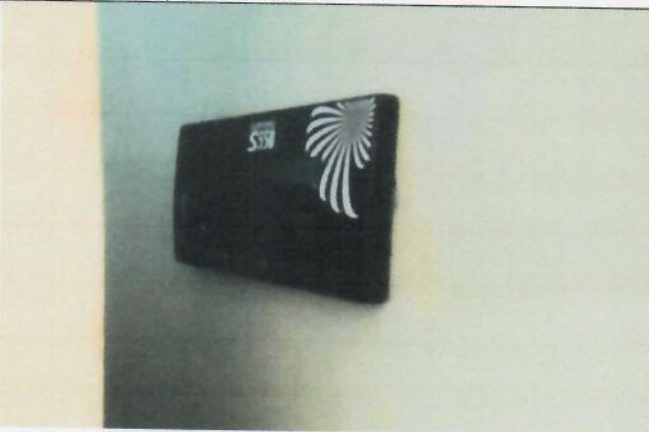
<b>Système de télégestion</b>	Hors service	Méconnaissance des paramètres de fonctionnement des équipements en temps réel Dégradation des conditions d'exploitation des agents	des de des	Réhabiliter le système de télégestion	le de
-------------------------------	--------------	---	------------	---------------------------------------	-------

Télégestion hors service

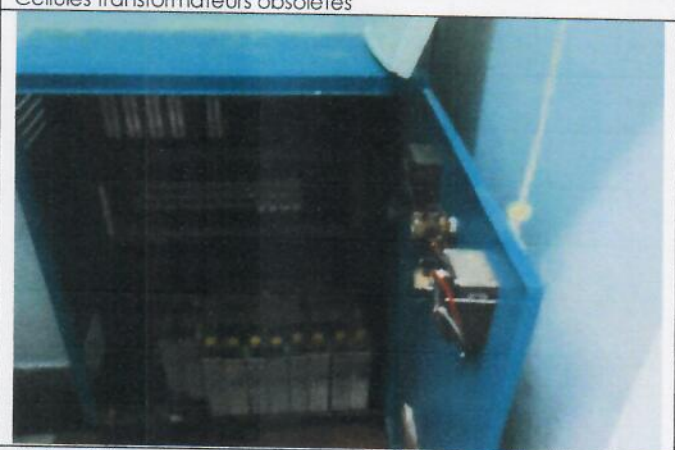
Atelier d'énergie hors service

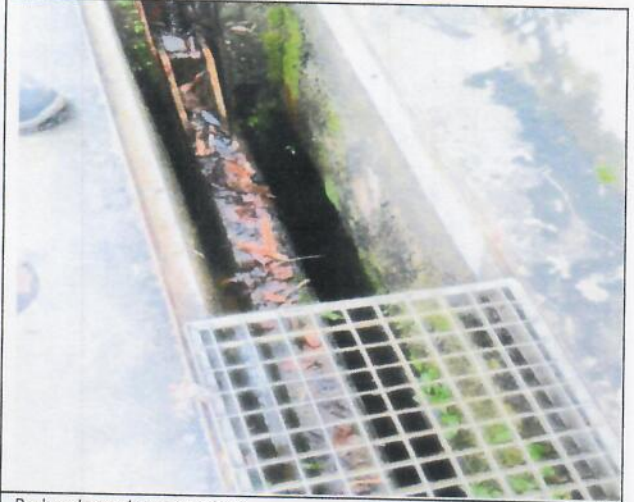
Batardeau hors service

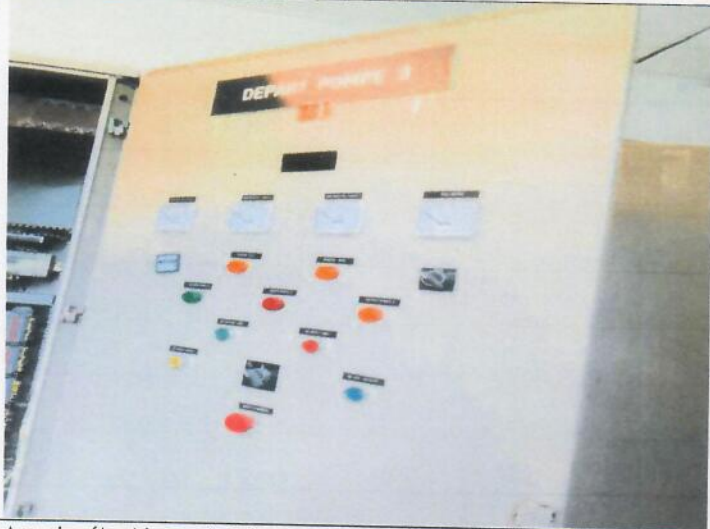
Armoire électrique obsolète

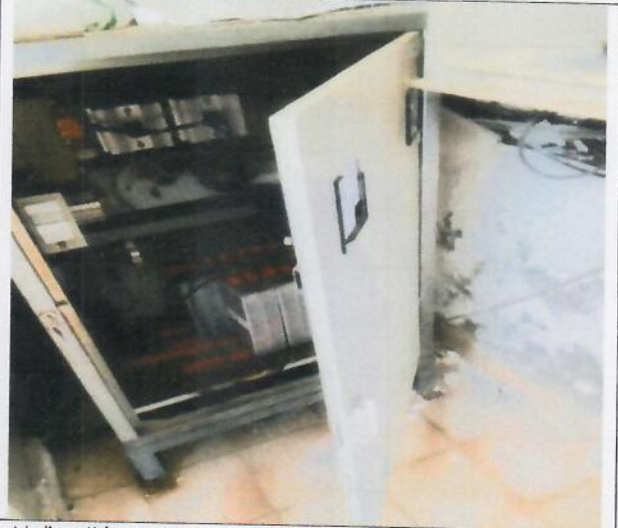
Atelier d'énergie hors service

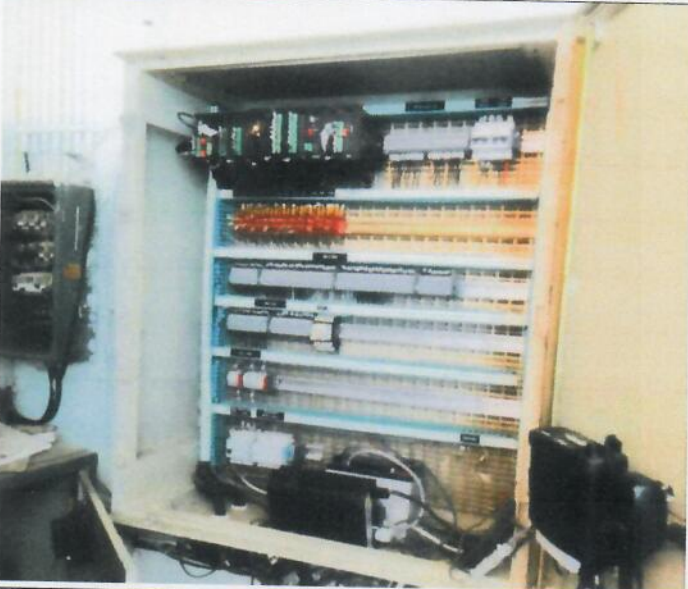
Télégestion hors service

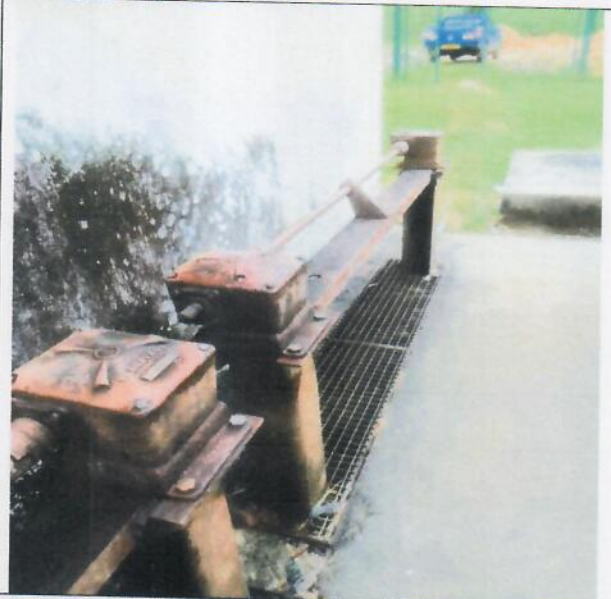
Batardeau hors service

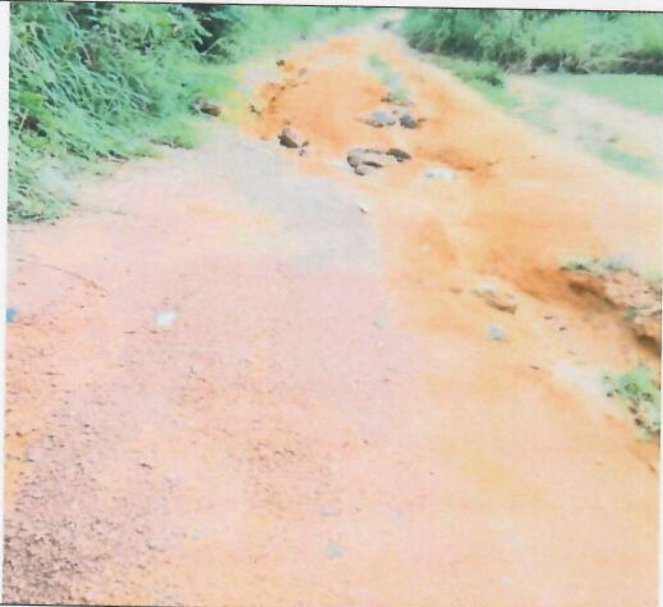
Route d'accès aux forages de Mfoulayong impraticable en saison de pluie

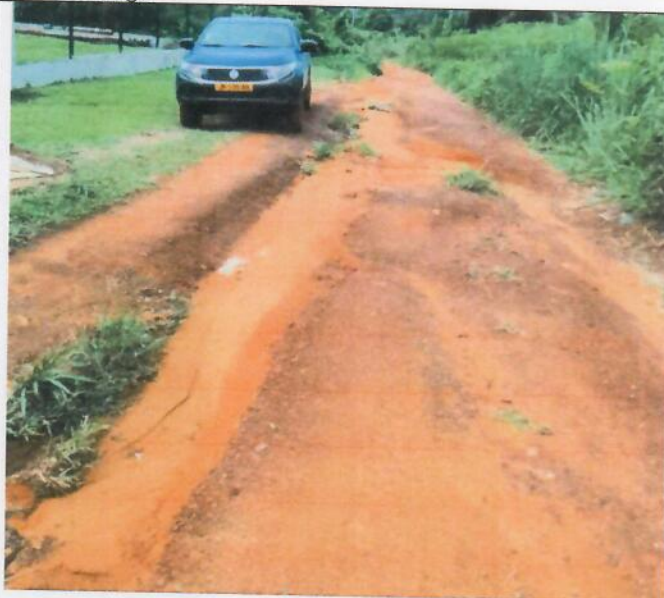
Autre vue de la route d'accès aux forages

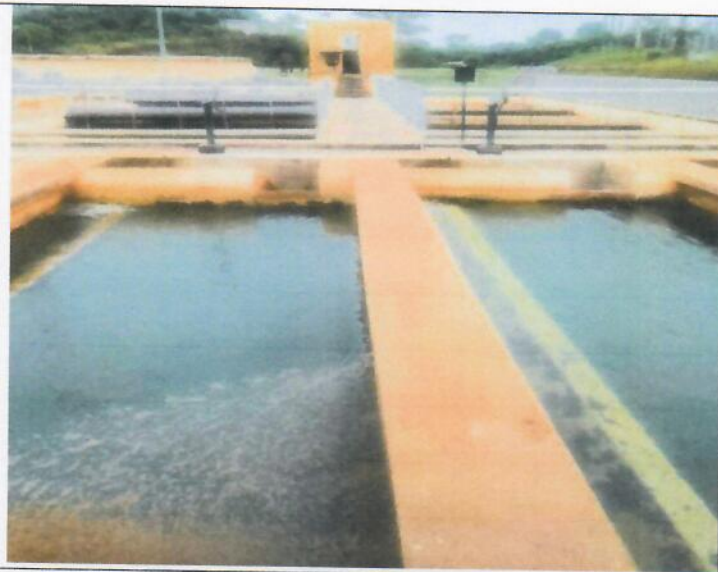
Lit de boues au niveau des filtres

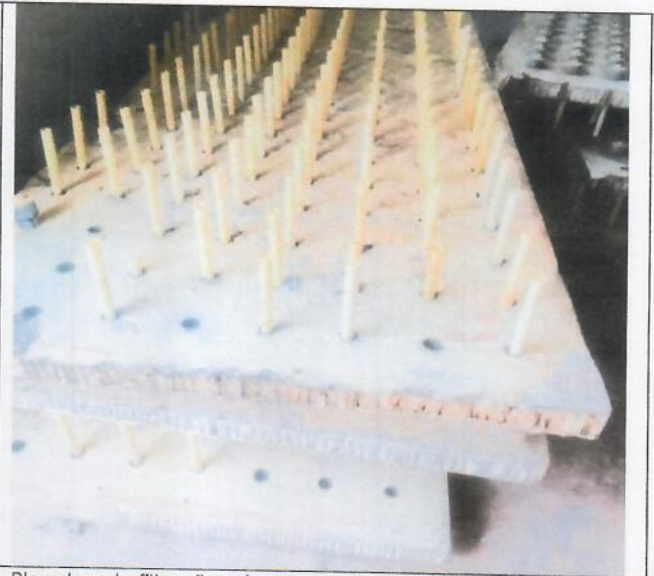
<b>Filtration</b>	6 planchers de filtres sur 8 sont fissurés En d'autres termes 75% du système de filtration de NTM3/4 ne fonctionnent plus de façon optimale.	Dégradation de la qualité de l'eau traitée	Réhabiliter les planchers des filtres dans les meilleurs délais
<b>Système d'asservissement et ensemble des capteurs (instrumentation)</b>	Hors service	-Risques de pertes de volumes d'eaux ; -dégradation des conditions d'exploitation	Réhabiliter l'instrumentation et l'automatisme
<b>Armoires de commande pompes</b>	Les armoires électriques sont obsolètes	Risque d'arrêt d'usine	Renouveler les armoires électriques
<b>Super pulsator de Ntoum 4</b>	Le super pulsator installé sur le décanteur est inadapté à la cloche à vide selon la SEEG	Dégradation de la qualité de l'eau	Changer l'équipement du pulsateur.
<b>Pompes doseuses,</b>	Absence de pompe doseuse de secours pour l'injection du floquât	Risque d'arrêt de traitement en cas de perte de la pompe doseuse en service	Installer une pompe doseuse utilisée en secours pour l'injection du floquât

Plancher de filtres fissurés

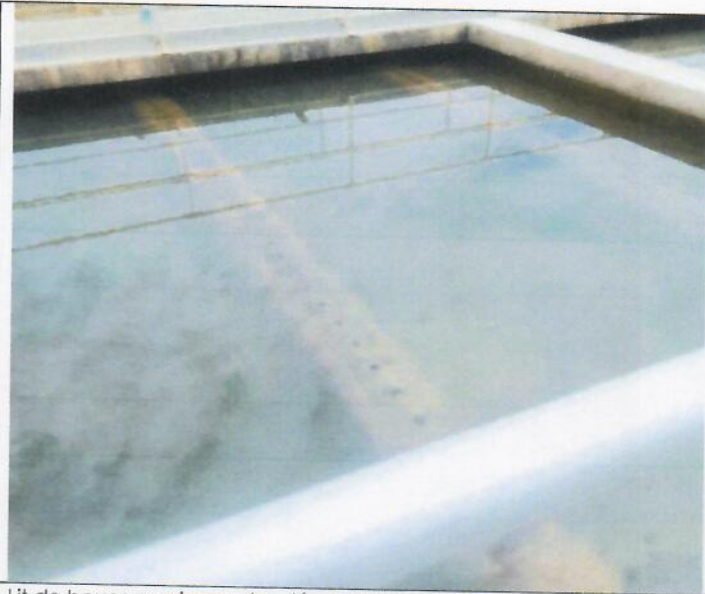
Lit de boues au niveau des décanteurs

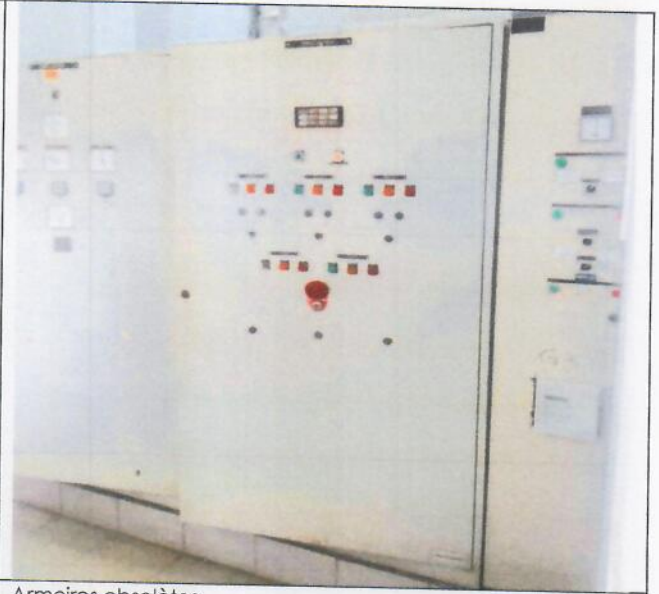
Armoires obsolètes

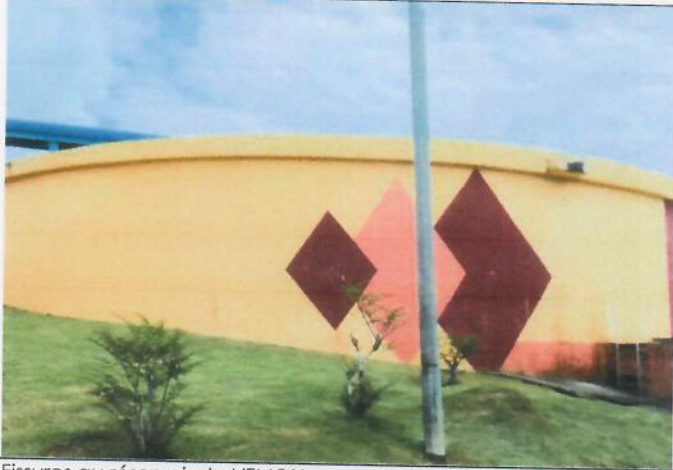
Ouvrages et équipements	Constats	Impacts	Recommandations
Réservoirs NTM3/4 et NTM 5/6	Présence de fissures.	Dégradation du génie civil	Réaliser une inspection du génie civil des réservoirs
Réservoir anti-bélier NTM 5/6	Un réservoir de 35 000 litres est hors service du fait d'une vessie percée 2 réservoirs anti-béliers de 35 000 litres ne sont pas raccordés à la conduite	Risque de casse de la conduite de refoulement	Remplacer la vessie du réservoir anti-bélier  Raccorder les anti-béliers

Fissures au réservoir de NTM5/6

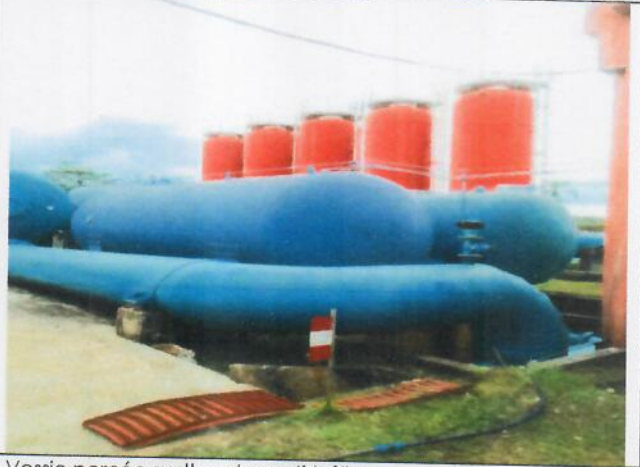
Vessie percée sur l'un des anti-béliers

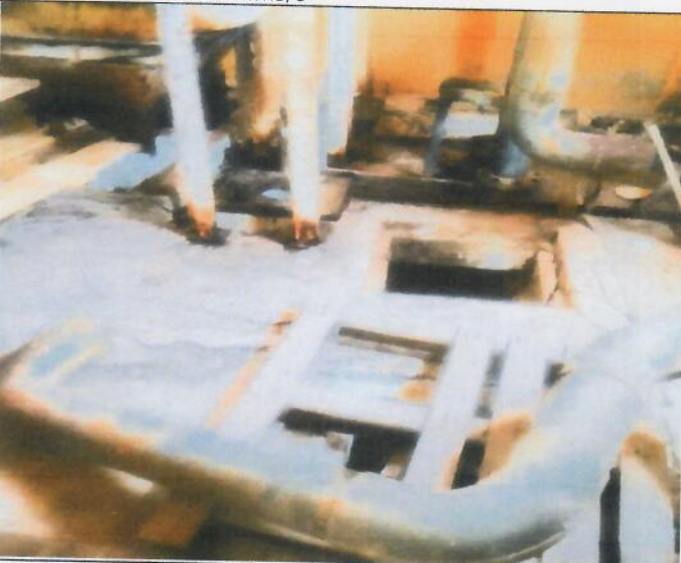
Risque d'effondrement du plancher du bâtiment des pompes doseuses

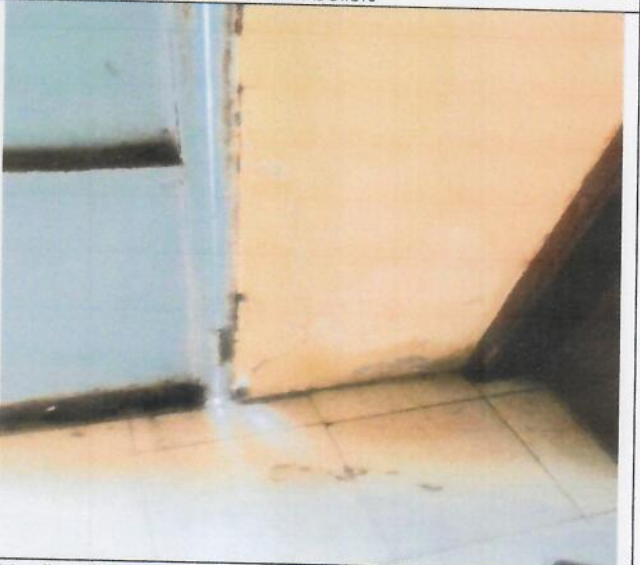
Mur fissuré du bâtiment des pompes doseuses

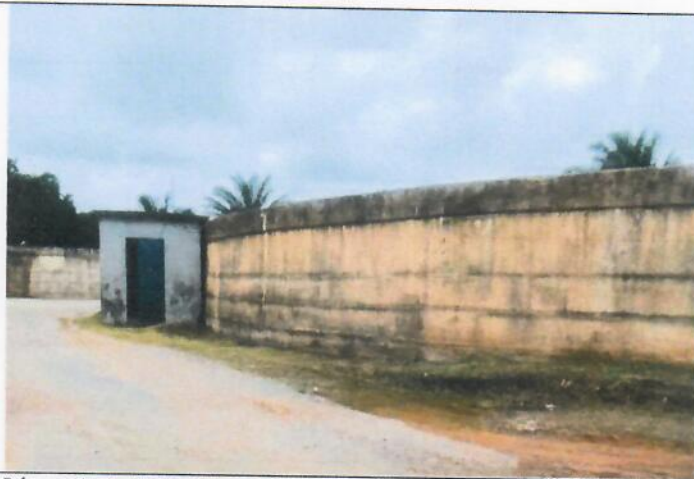
Ouvrages et équipements	et	Constats	Impacts
Réservoirs PK6	du	50% des réservoirs ne sont pas en service (3 sur 6) en raison d'un manque d'eau	Absence de réserve d'eau pour faire face à une interruption de production
Réservoirs PK9	du	Les deux réservoirs en service ne se remplissent pas	Absence de réserve d'eau pour faire face à une interruption de production
Analyseurs ligne PK9	en	Non fonctionnels	Dégradation des conditions d'exploitation

Réservoir de 5000m<sup>3</sup> hors service au PK6

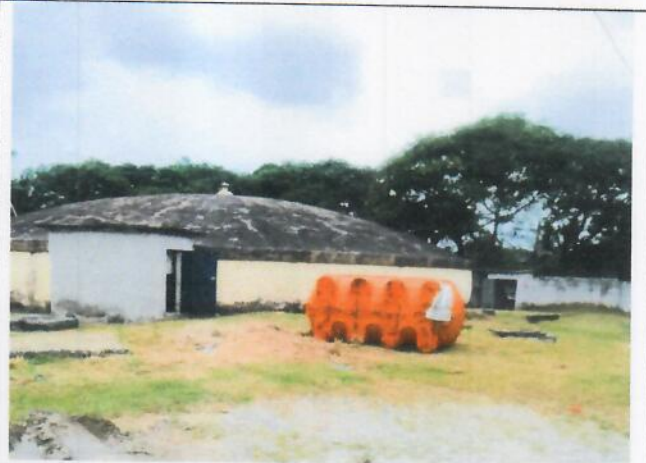
Réservoir de 1500m<sup>3</sup> hors service au PK6

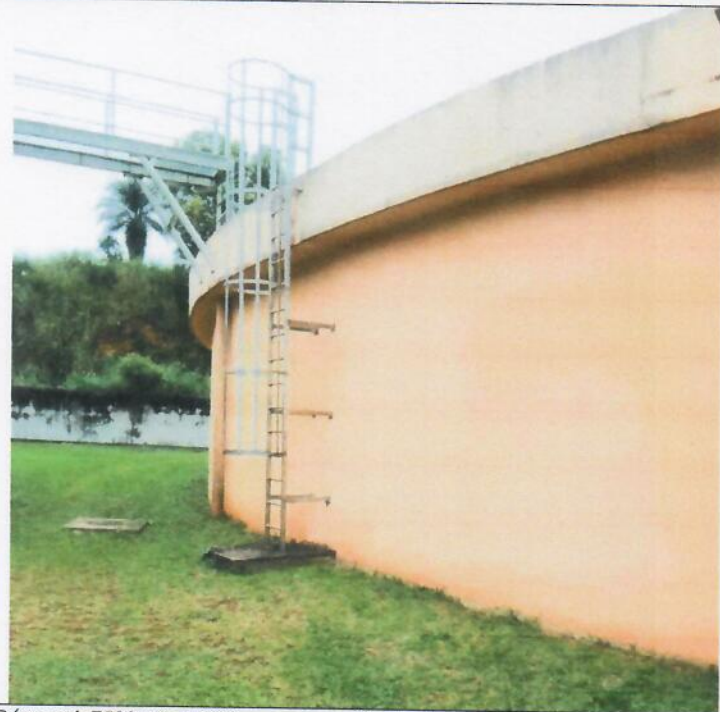
Réservoir 7500m<sup>3</sup> du PK9 ne se remplit pas

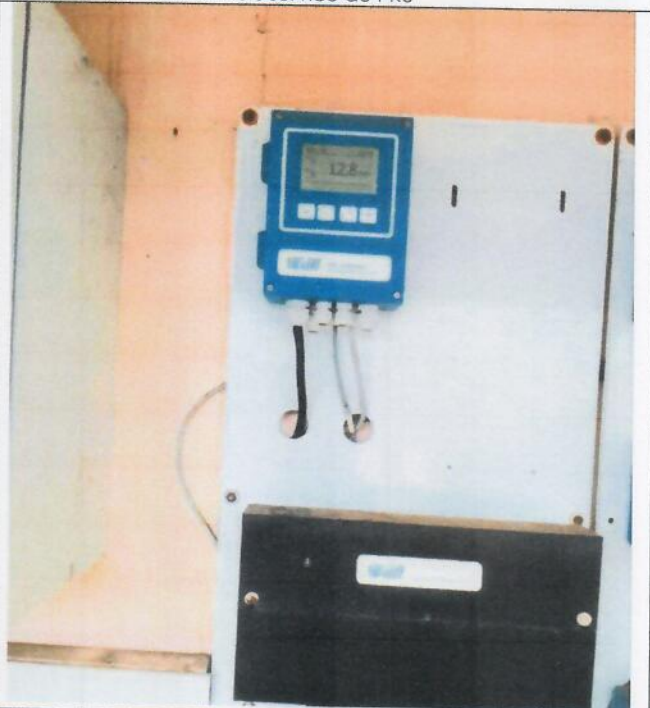
Analyseur en ligne PK9 hors service

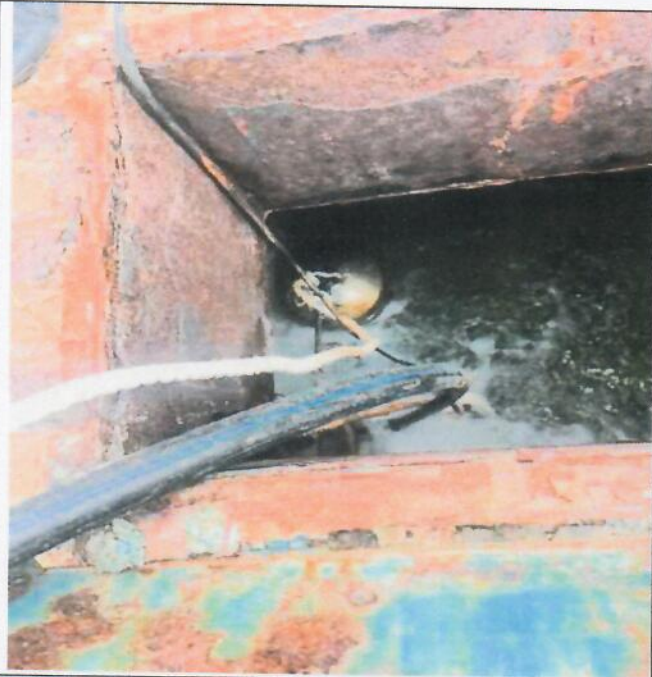
Ouvrages et équipements	Constats	Impacts	Recommandations
<b>Asservissement des bâches</b>	Le robinet flotteur est hors service	-Débordement d'eau de la bâche ; -Dégradation des conditions d'exploitation	Remplacer le robinet flotteur
<b>Pompes</b>	Absence de pompes de secours	Risque de dégradation de la continuité de service en cas d'avarie sur l'une des pompes en service.	Renforcer les équipements, en installant une pompe de secours enregistrant un débit supérieur au débit de refoulement actuellement relevé (150m <sup>3</sup> /h)
<b>Bâches eau traitée</b>	Oxydation des parois des bâches causée par le chlore contenu dans l'eau traitée	Dégradation de la qualité de l'eau distribuée	Renouveler le revêtement alimentaire de la bâche.
<b>Sécurisation du site</b>	Accès au site non sécurisé	Risques de vandalisme	Sécuriser le site

Robinet flotteur du surpresseur d'Awoungou est hors service et la bache eau traitée est rouillée

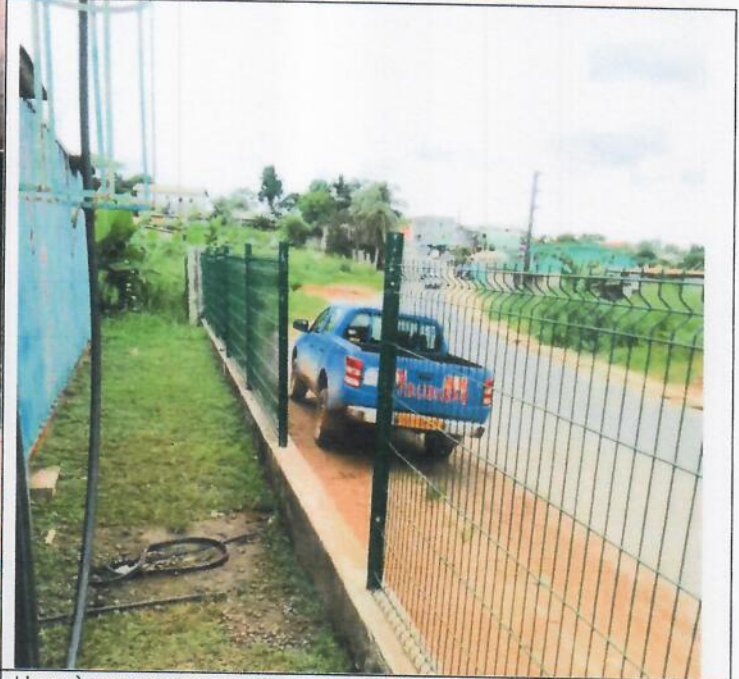
L'accès au surpresseur d'Awoungou n'est pas sécurisé.

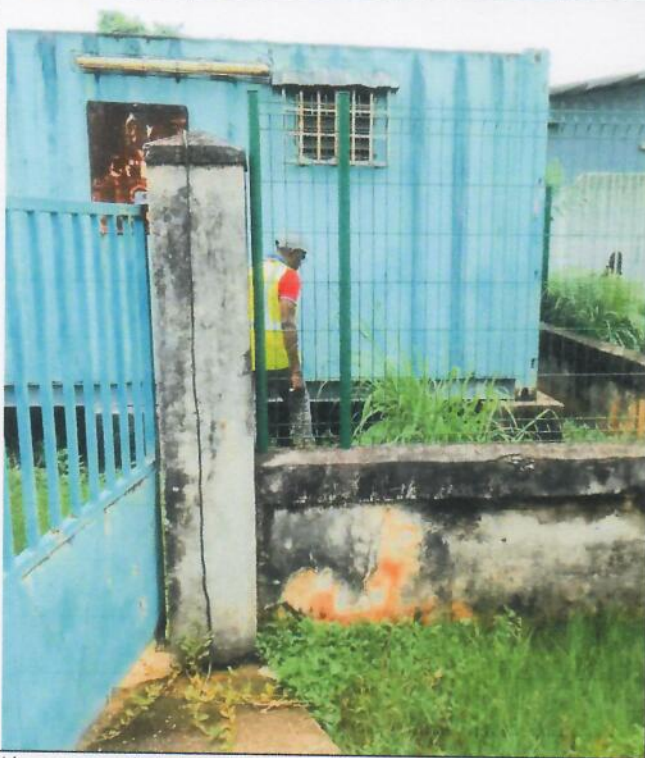
L'espace vert du surpresseur d'Alibandeng n'est pas entretenu

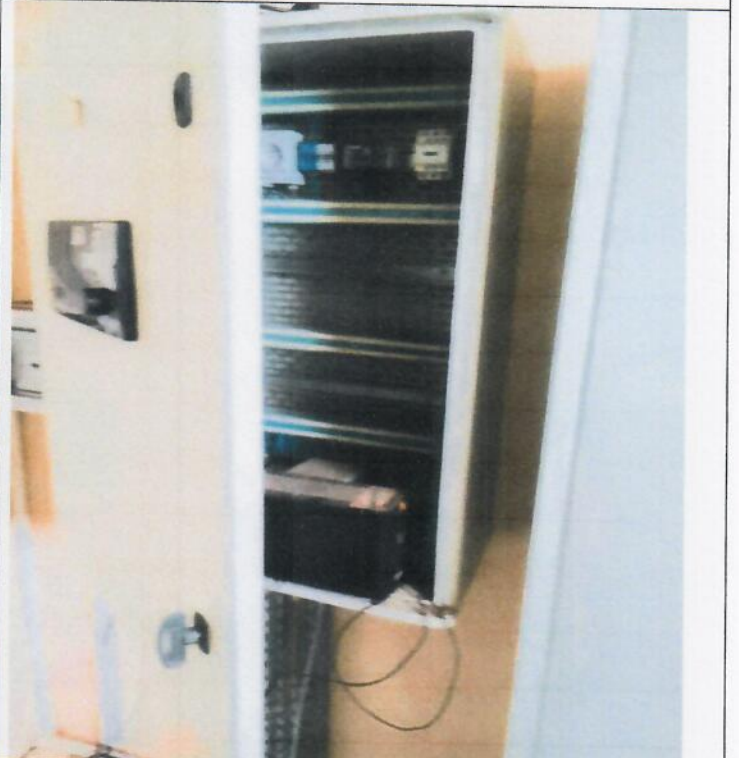
La télégestion du surpresseur d'Alibandeng est hors service
