RAPPORT

CONTROLE DES INSTALLATIONS DE FOURNITURE ELECTRIQUE ET D'EAU POTABLE DANS LA PROVINCE DU HAUT-OGOOUE

DU 23 AU 28 SEPTEMBRE 2024

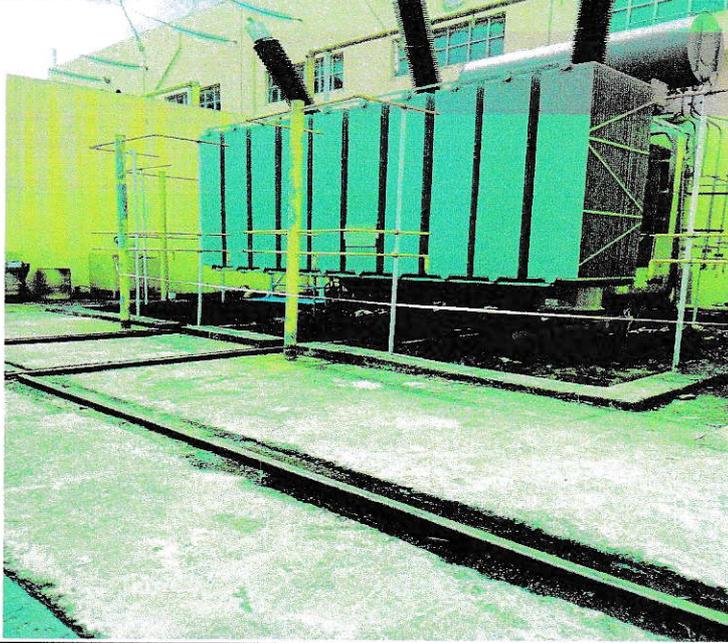
TR2 de Grand Poubara à remplacer

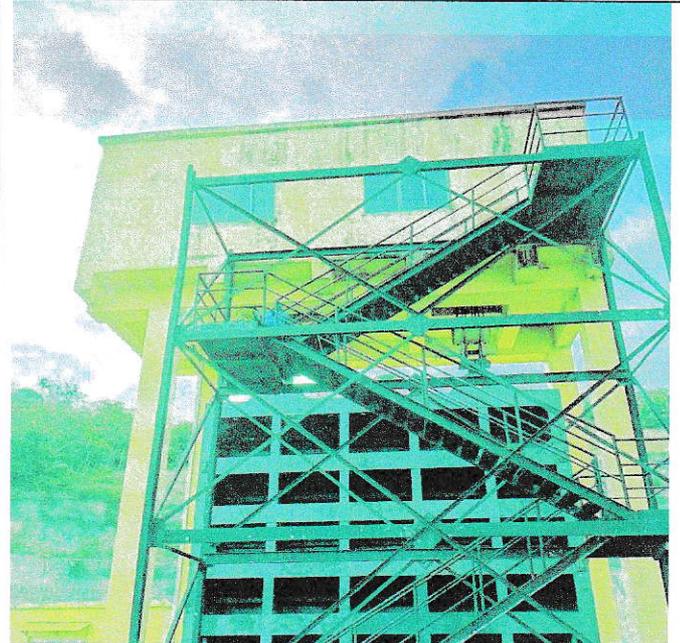
La vanne de la prise d'eau n'est pas commandée depuis la salle de commande

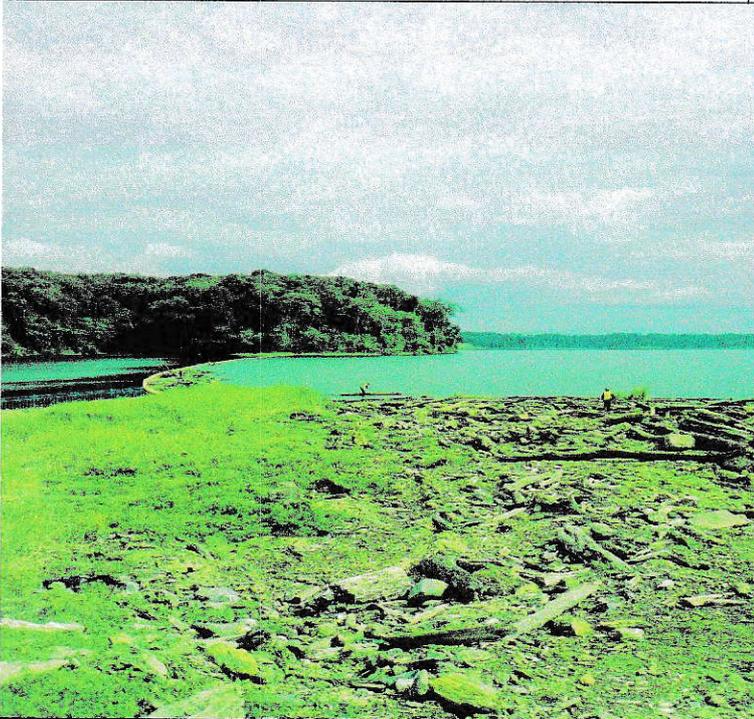
Les prestataires qui retirent le bois ne sont pas identifiés

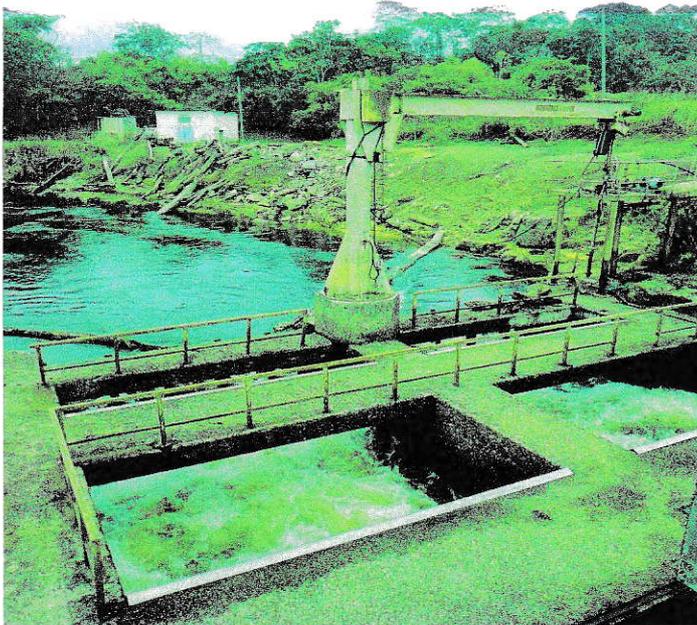
Saturation de la prise d'eau par des bois flottants

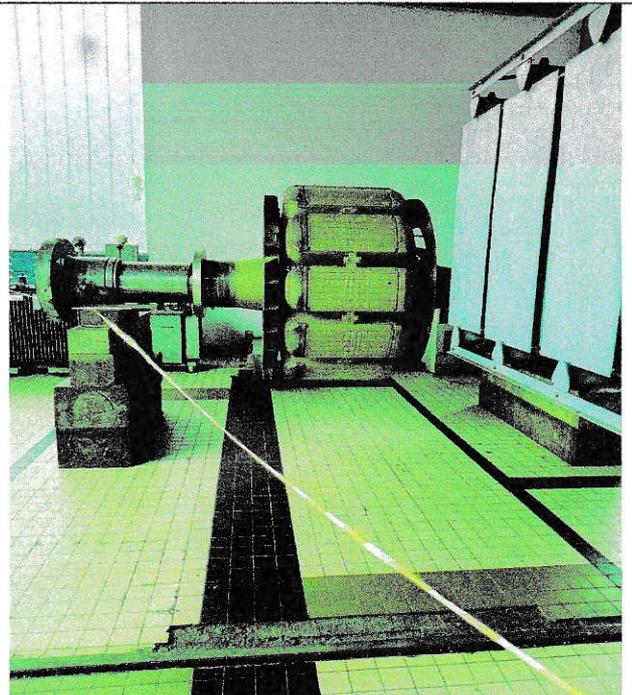
Alternateur du G1 de Poubara 1 hors service

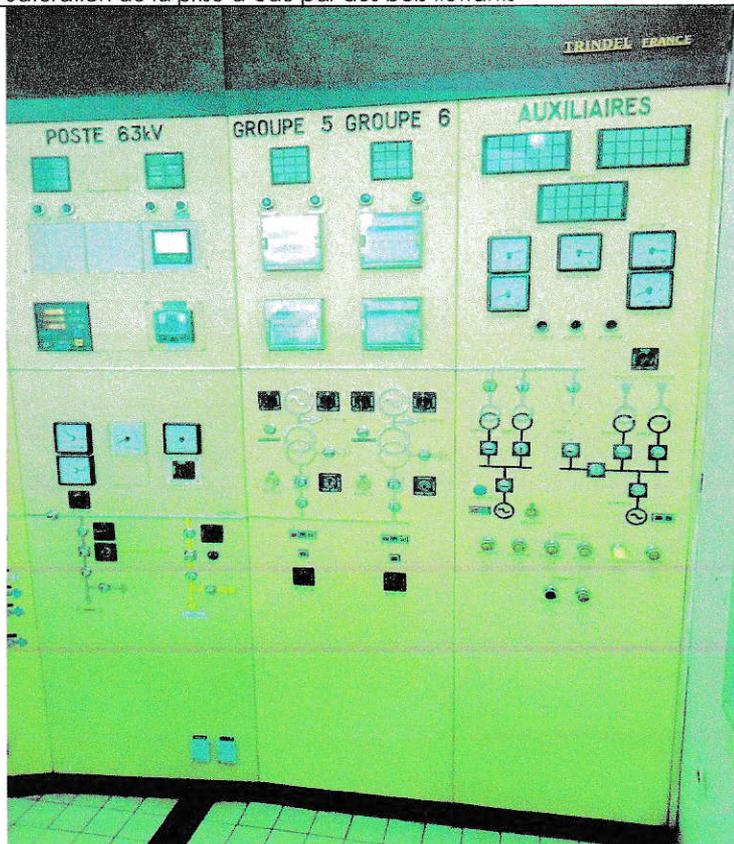
Armoires obsolètes

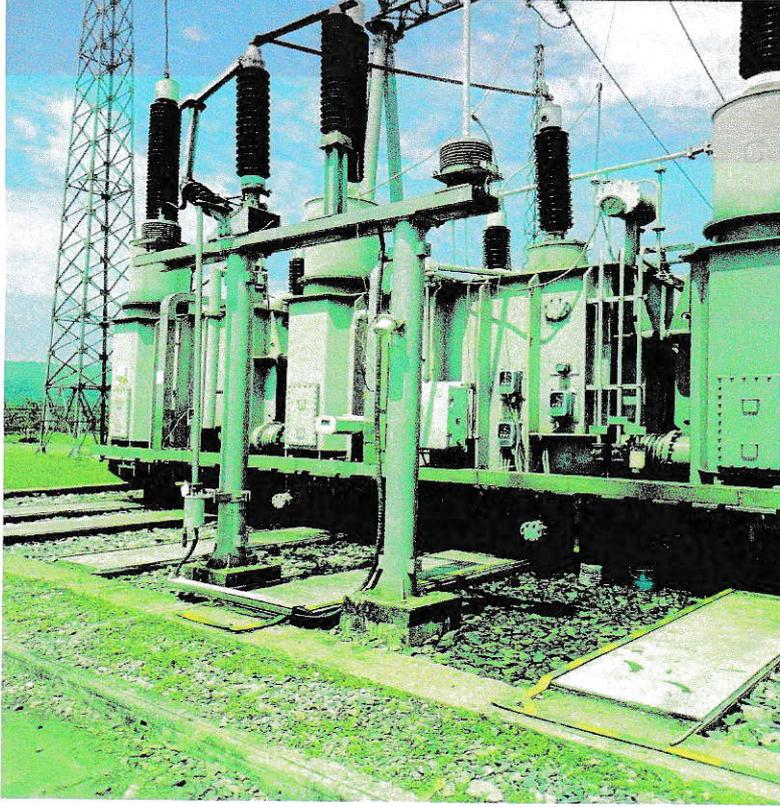
Décalage de l'entretien du transformateur 225/63 KV

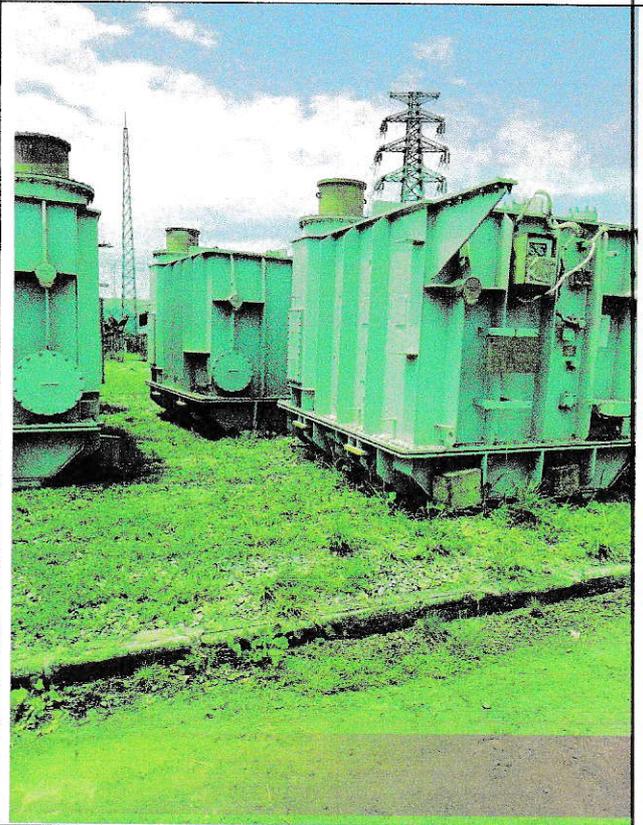
Transformateur commandé pour remplacer le TR2 de Grand Poubara

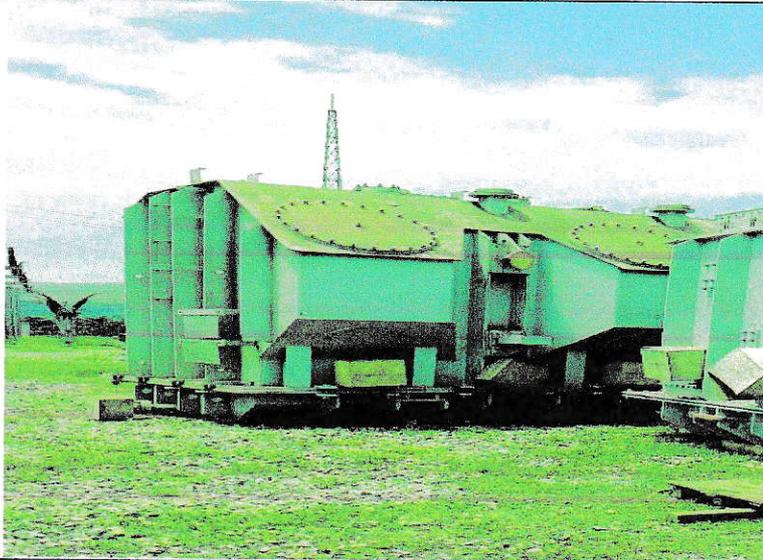
Transformateur de secours du poste SP de Moanda en attente d'installation

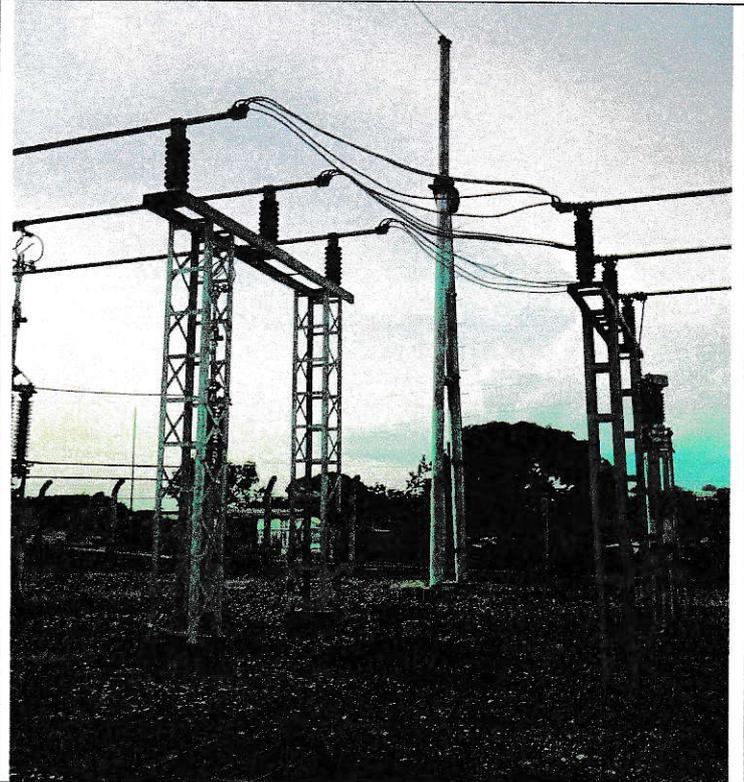
Absence de disjoncteurs de couplage entre les jeux de barres

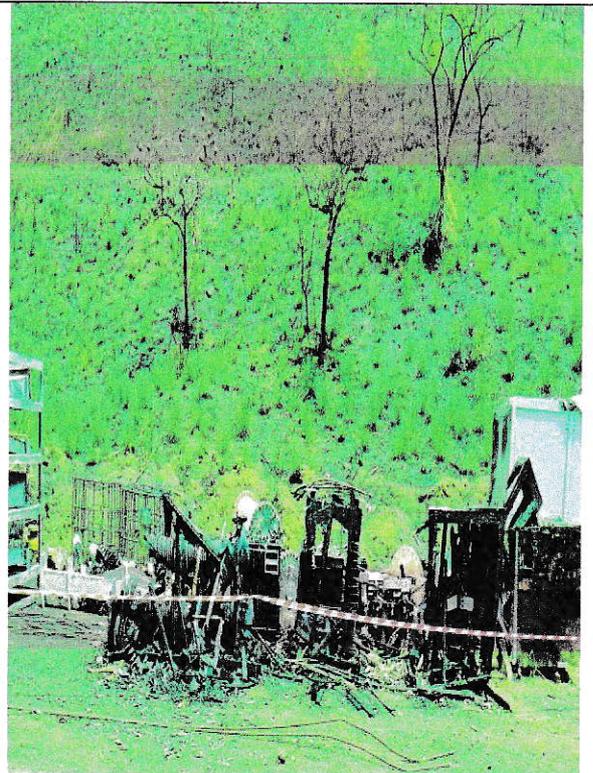
Equipements du poste brûlés lors d'un incendie

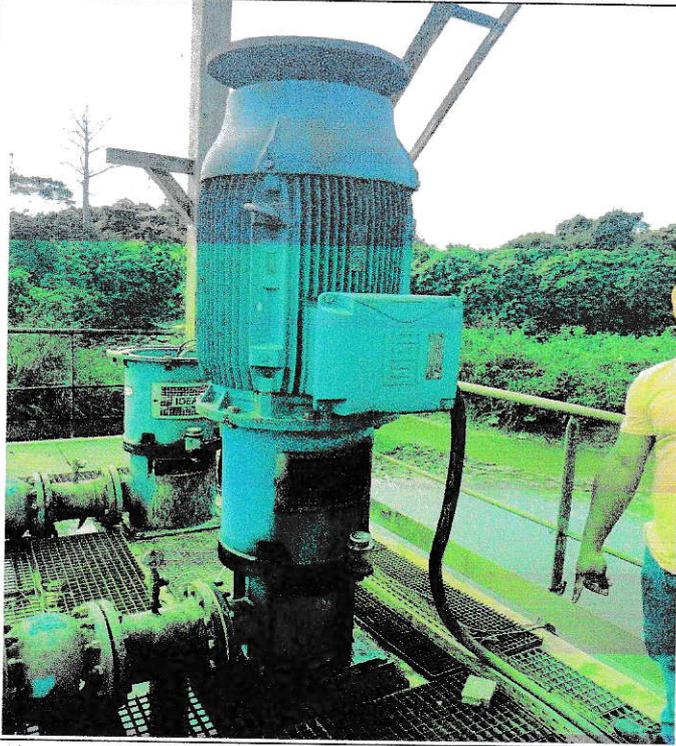
Absence du moteur de la pompe de secours

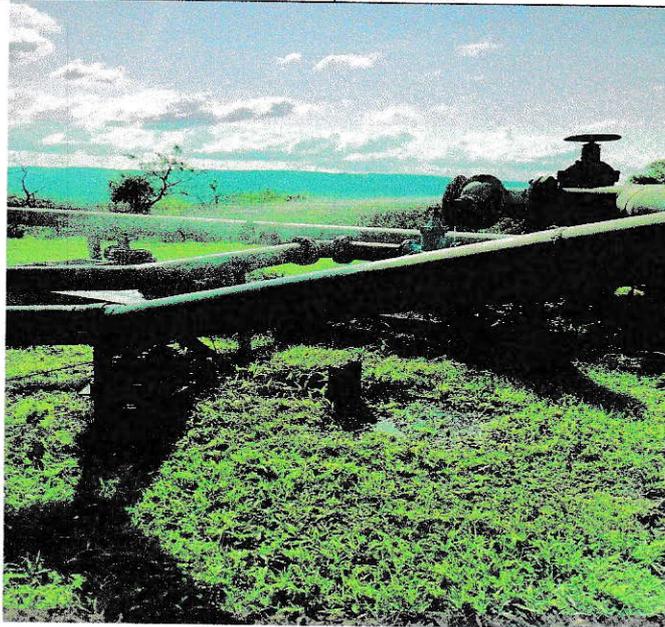
Fuite d'eau au niveau de la vanne de la conduite de la station de reprise

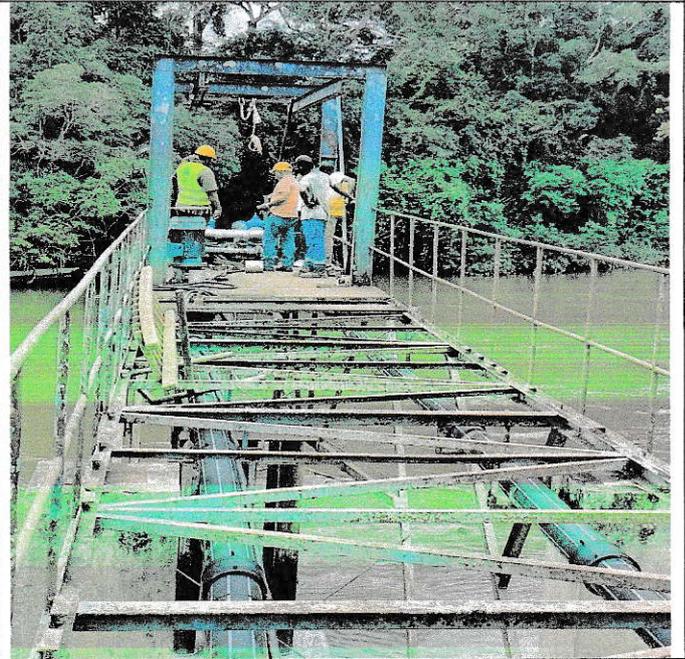
Difficultés d'accès à la prise d'eau

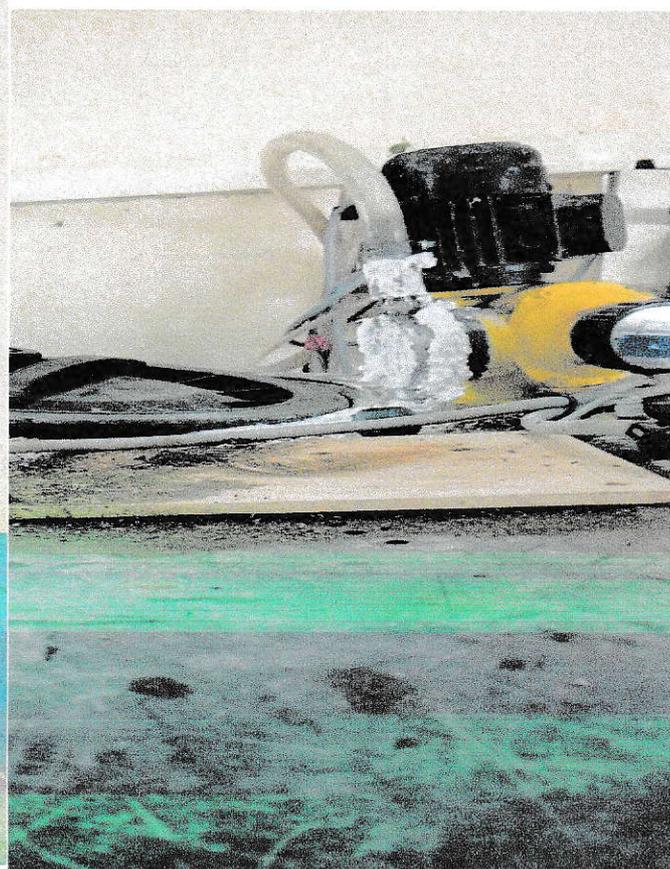
Absence d'entretien de la pompe doseuse du bicarbonate

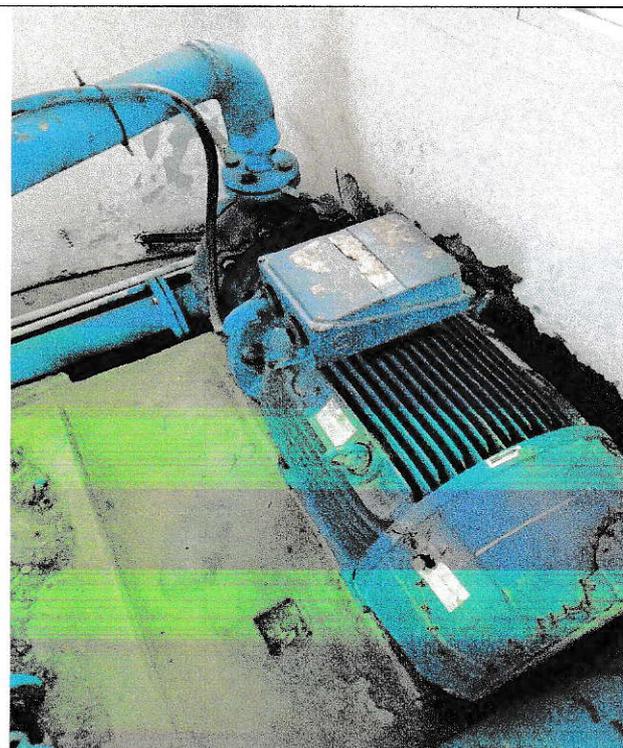
Pompe eau traitée hors service

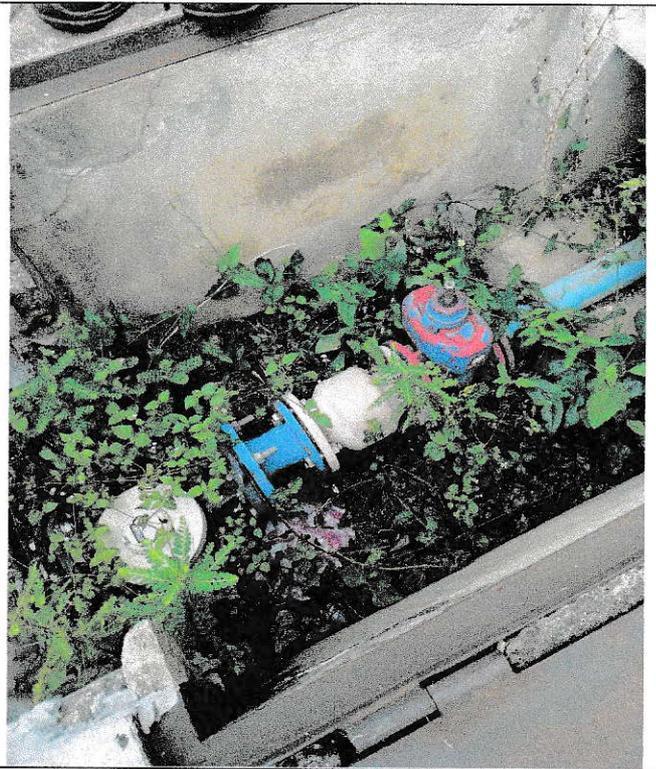
Absence d'entretien

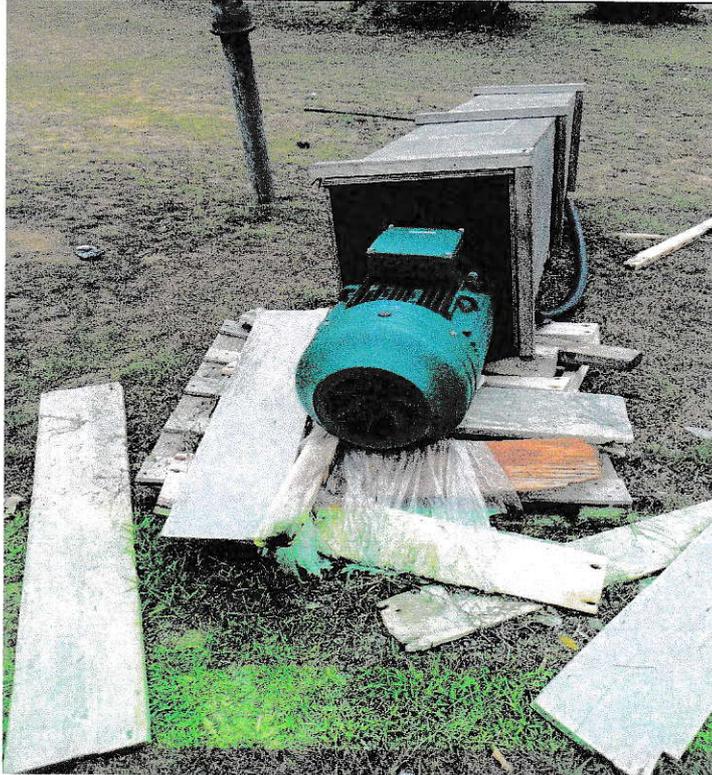
Moteur abandonné sur la cour de la station

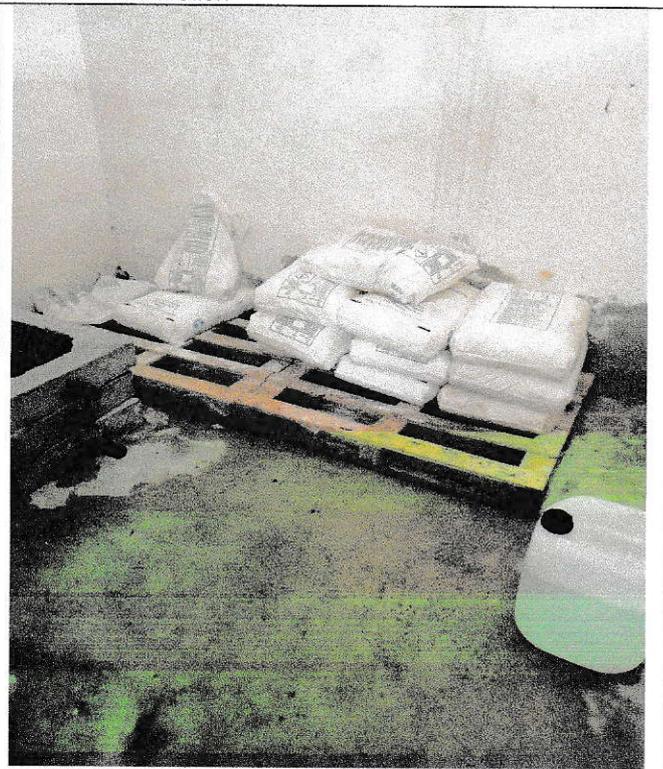
Infiltration d'eau dans la salle de stockage des réactifs

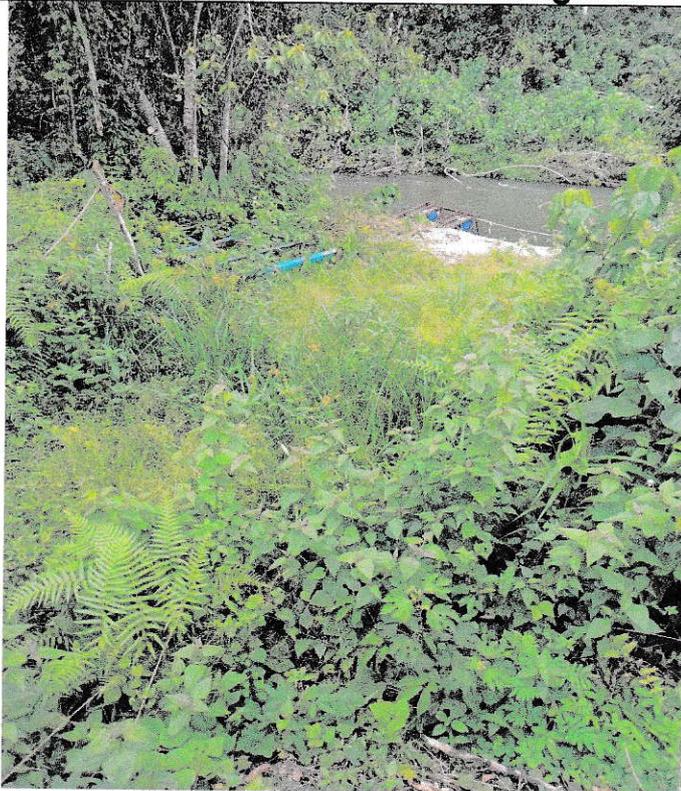
Difficultés d'accès à la prise d'eau

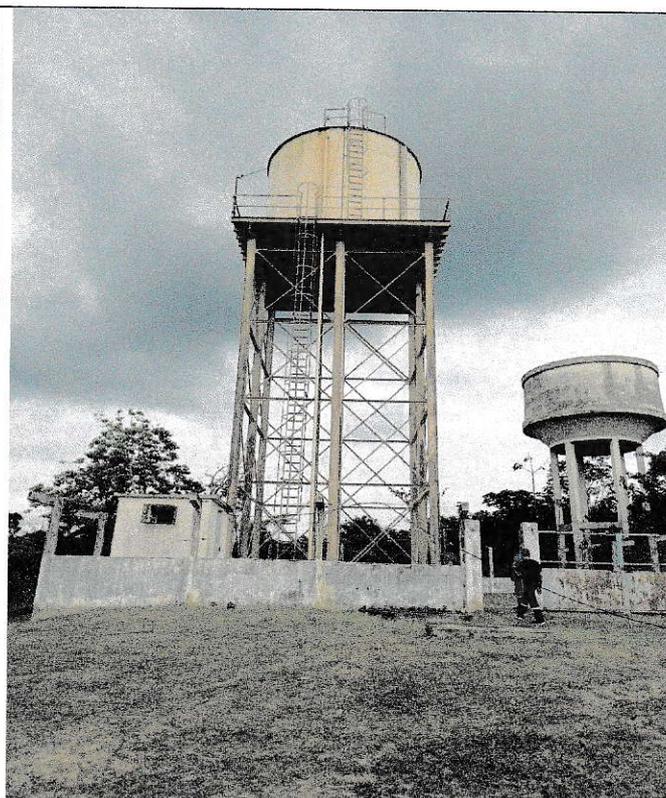
Château d'eau en béton non fonctionnel à côté du château d'eau métallique
