RAPPORT

MISSION DE SUIVI DU CONTROLE DES CENTRALES THERMIQUES SEEG

25 août au 8 septembre 2024

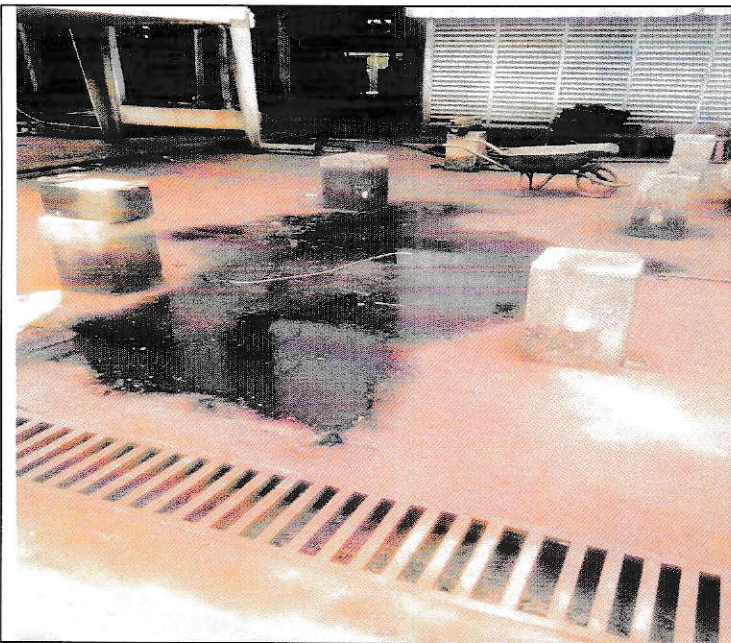
Pollution du site

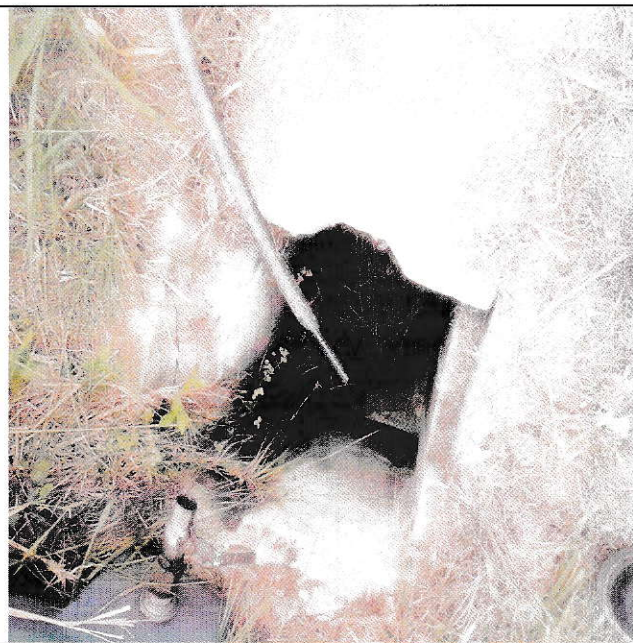
Absence de piège à hydrocarbure à l'exutoire

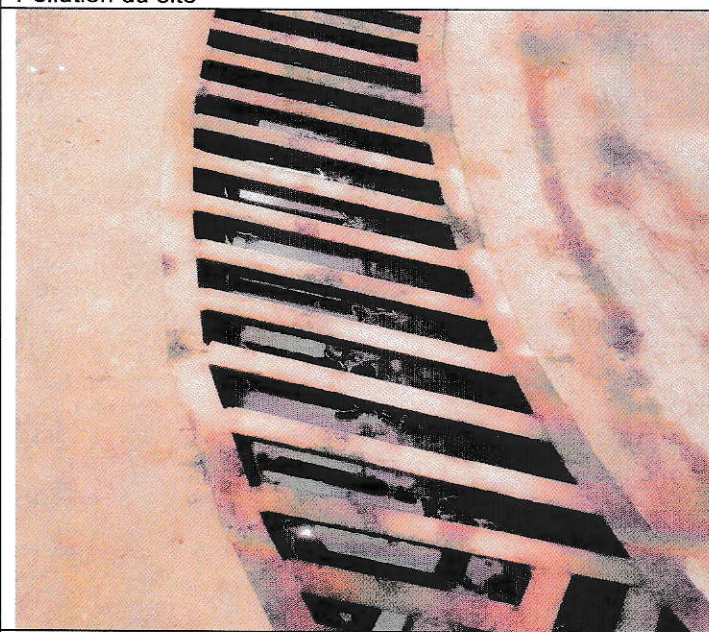
Absence de circuit séparatif eaux/huiles

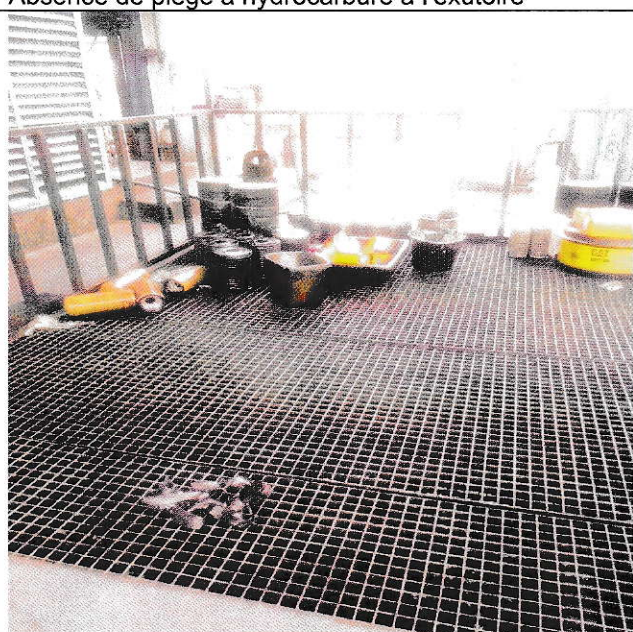
Séparateur non fonctionnel

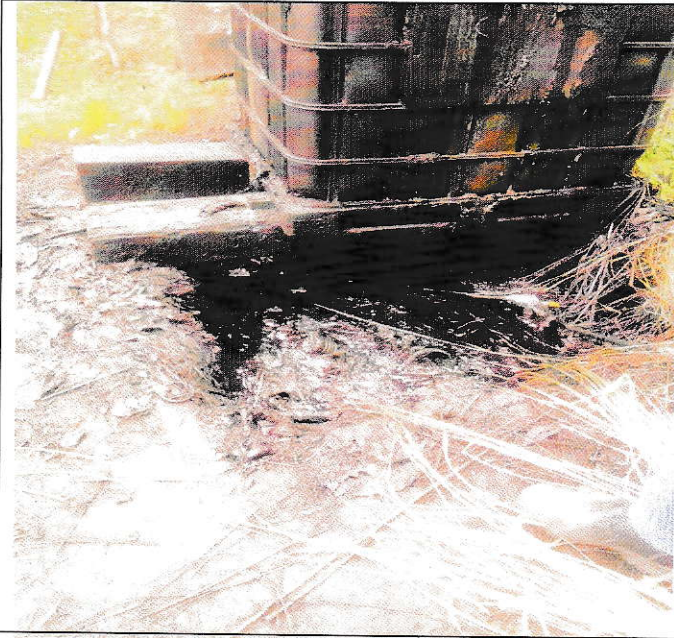
Pollution du site

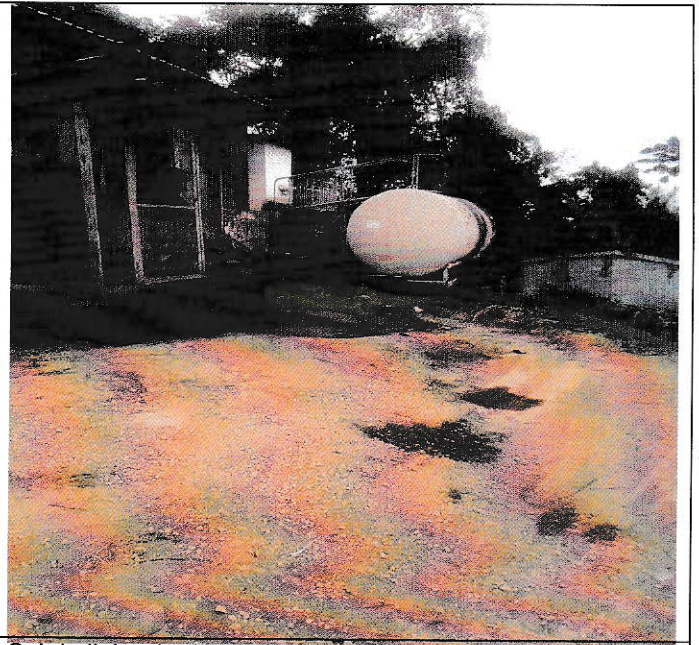
Sol de l'aire de dépotage instable

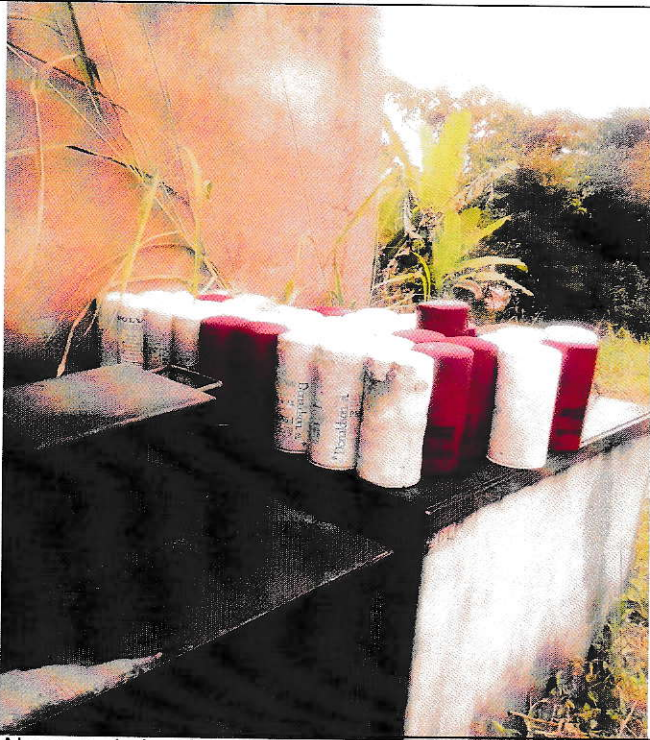
Absence de local de stockage des déchets

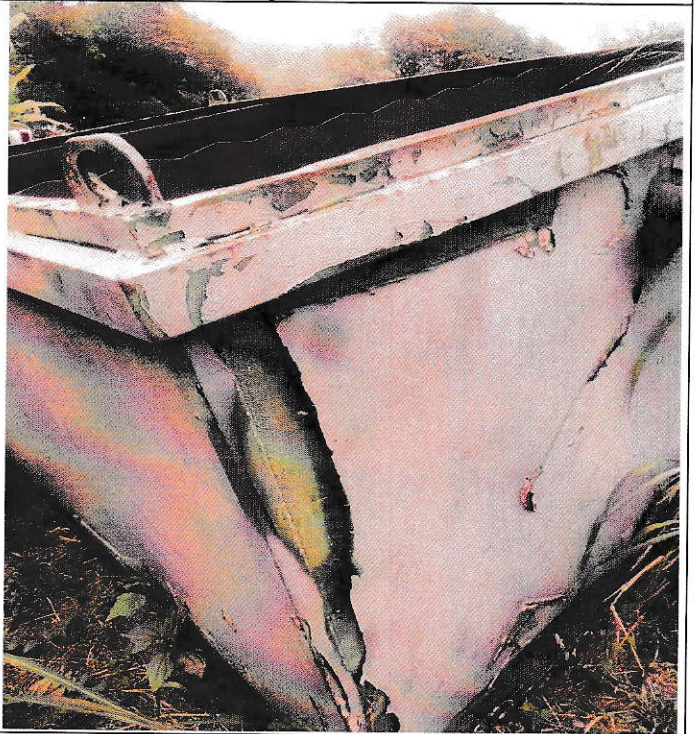
Séparateur non fonctionnel

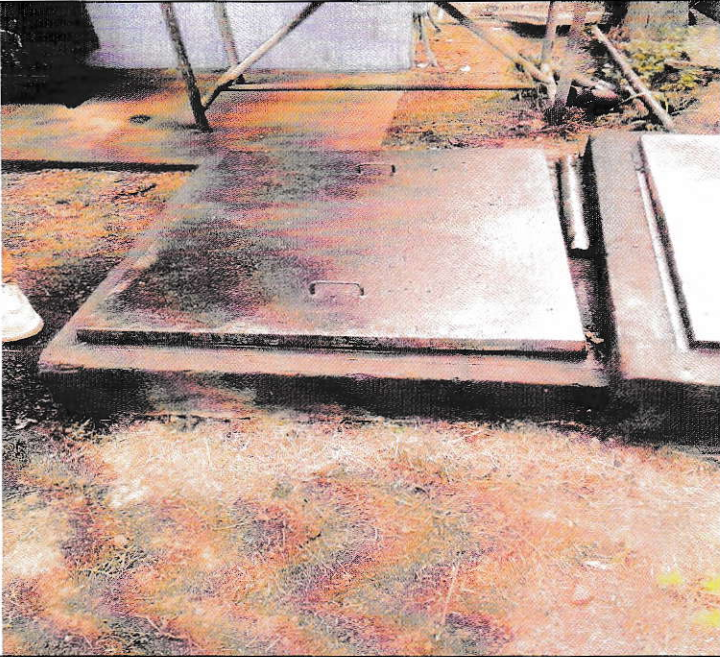
Séparateur non fonctionnel

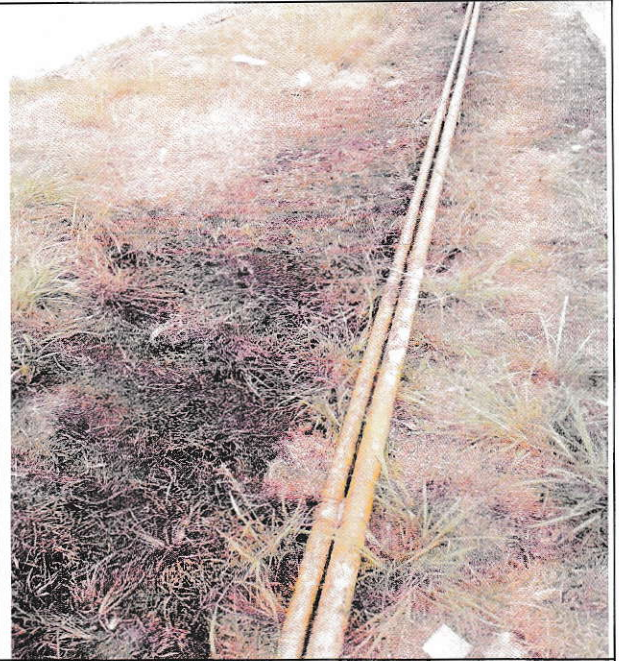
Pollution du site

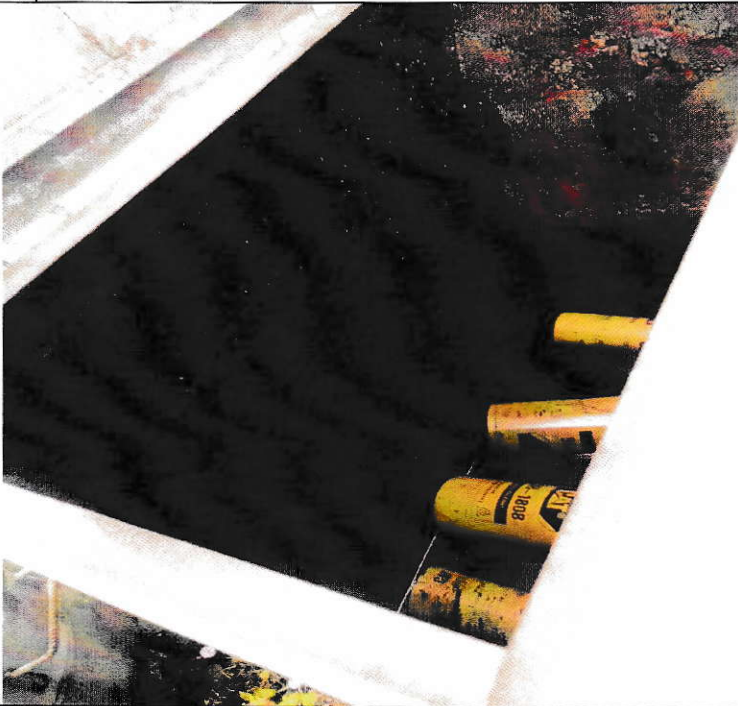
Absence de local de stockage des déchets

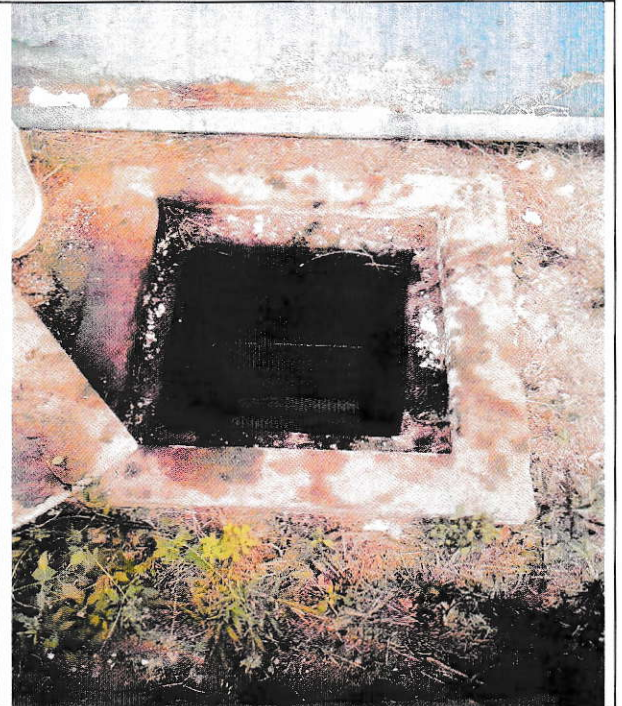
Absence de circuit séparatif eaux/huiles

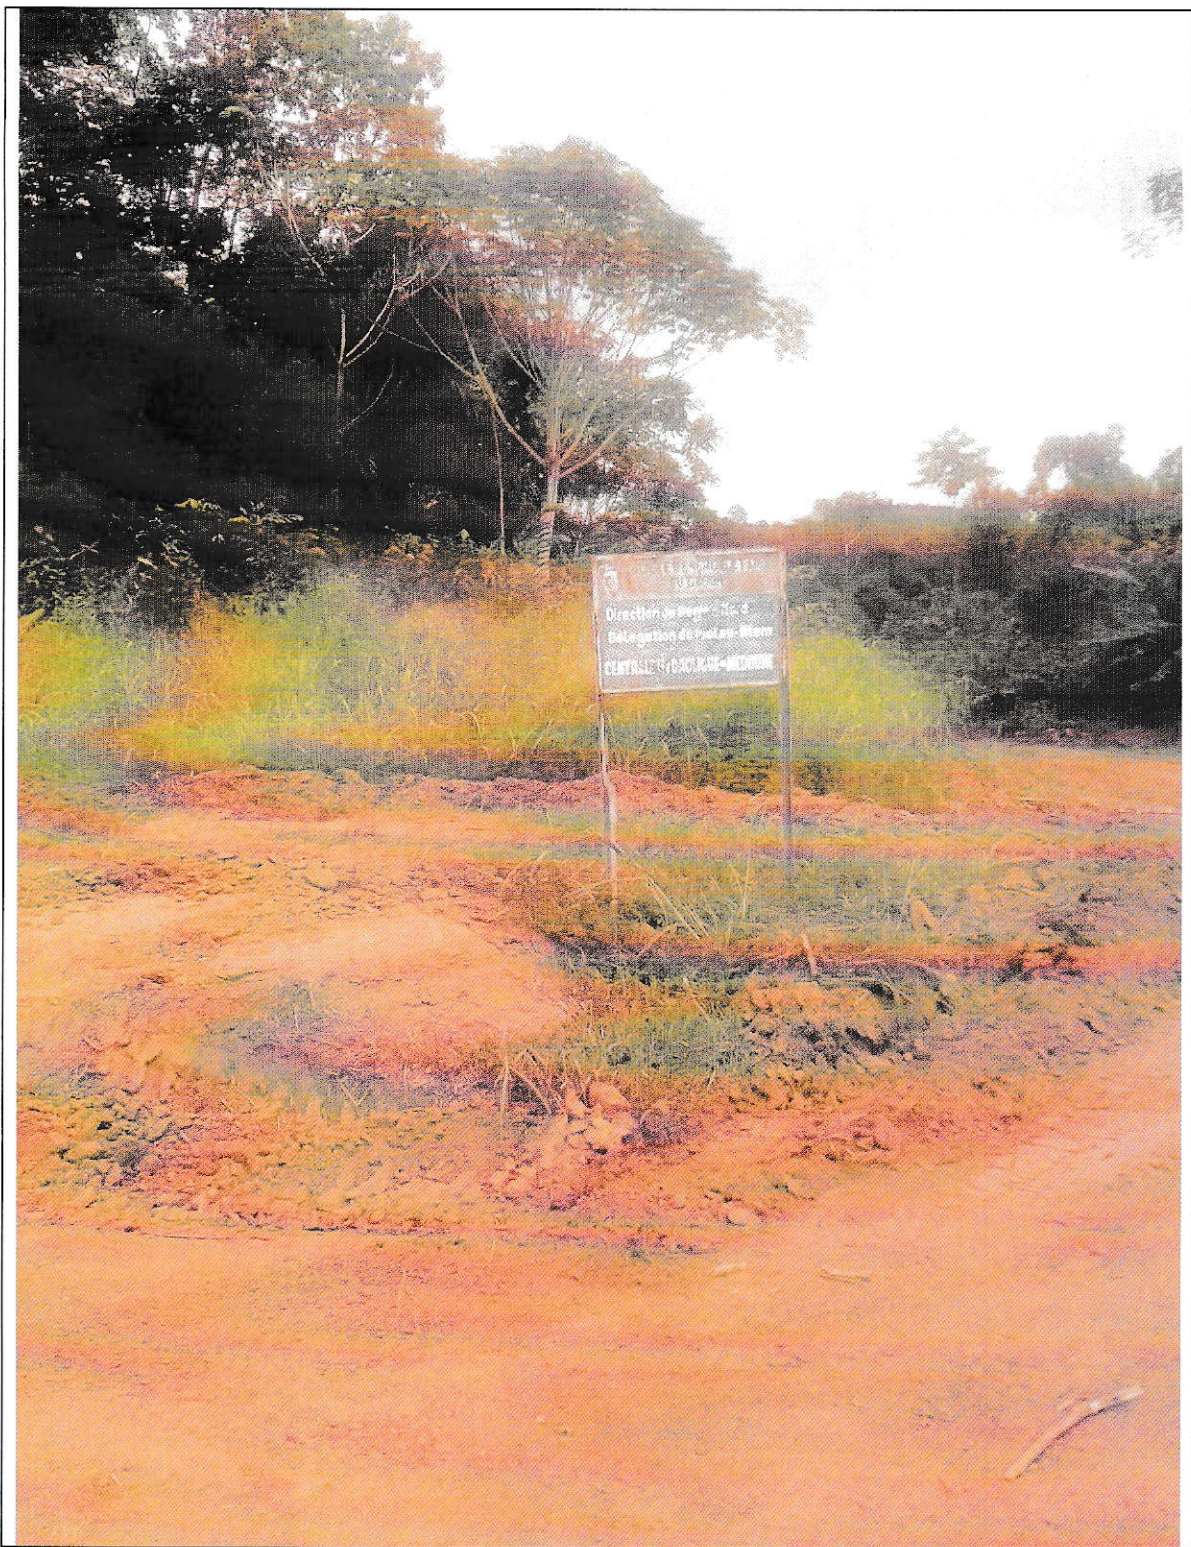
Route d'accès à la centrale bloquée

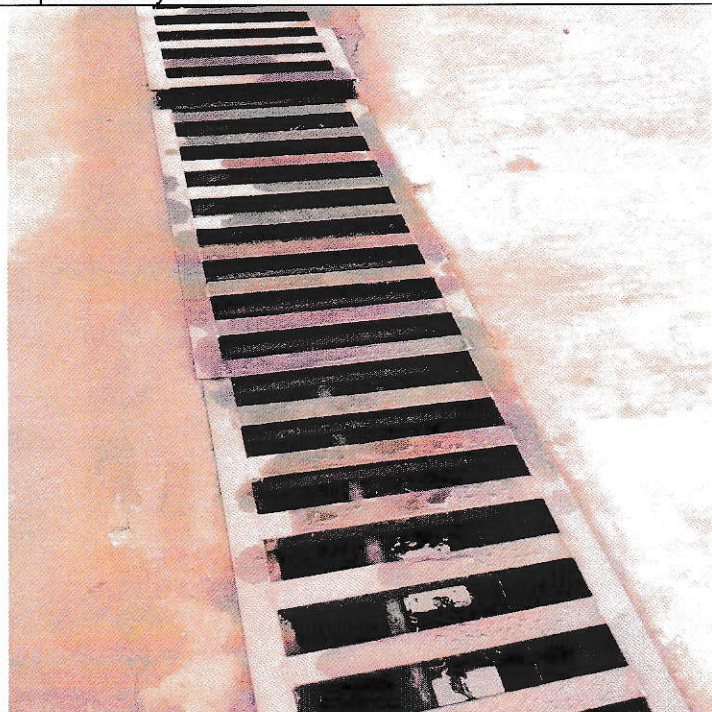
Absence de circuit séparatif eaux/huiles

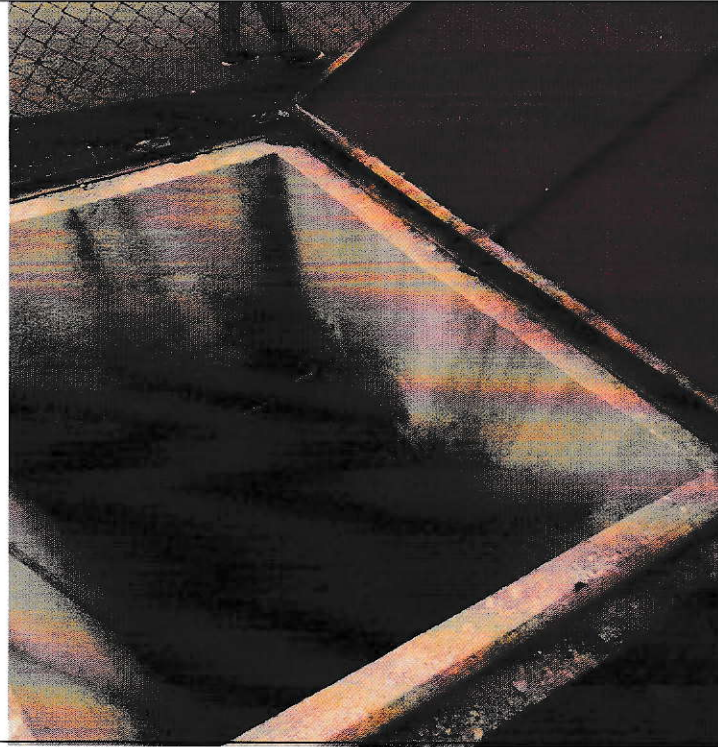
Construction séparateur

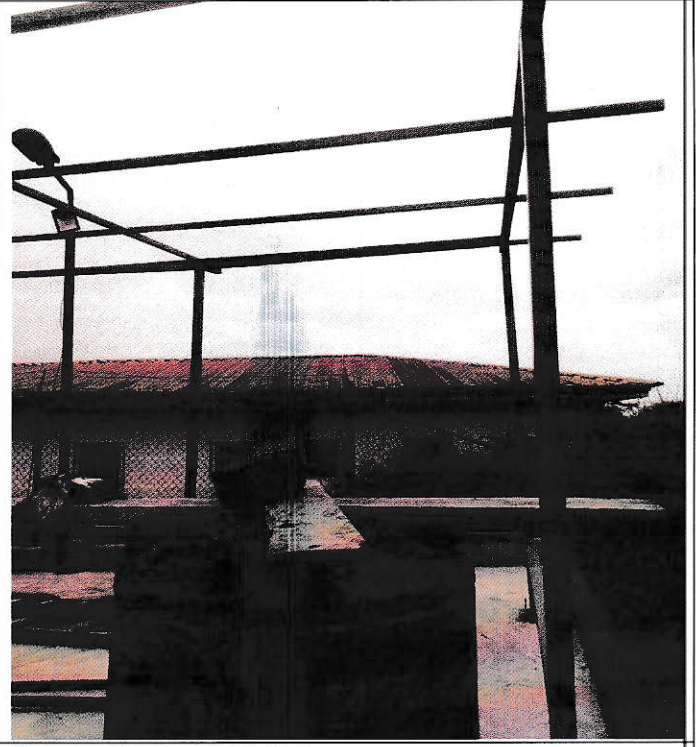
Construction local de stockage

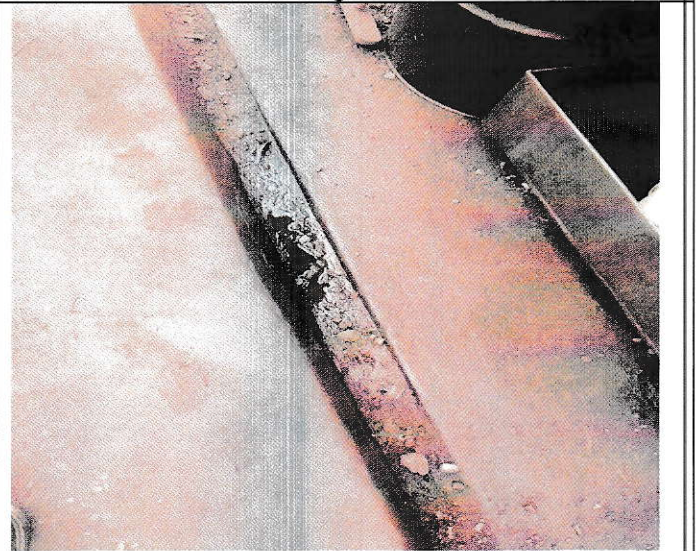
Absence d'un circuit séparatif eaux/huiles

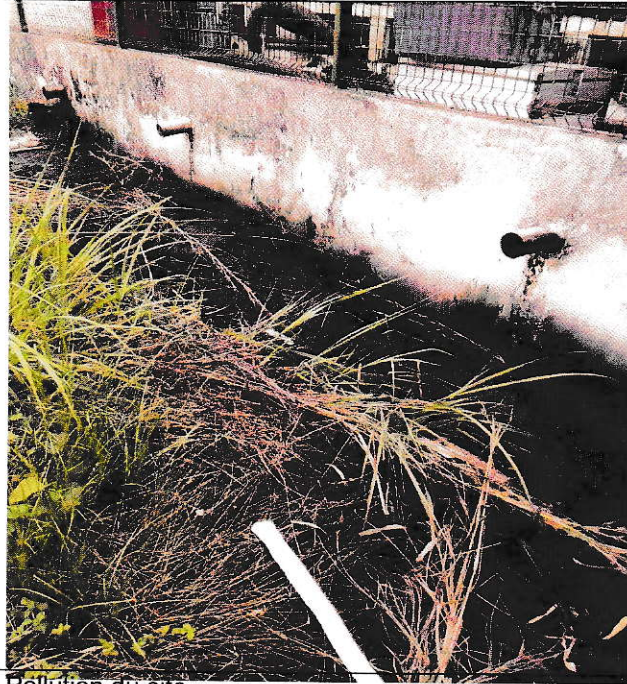
Pollution du site

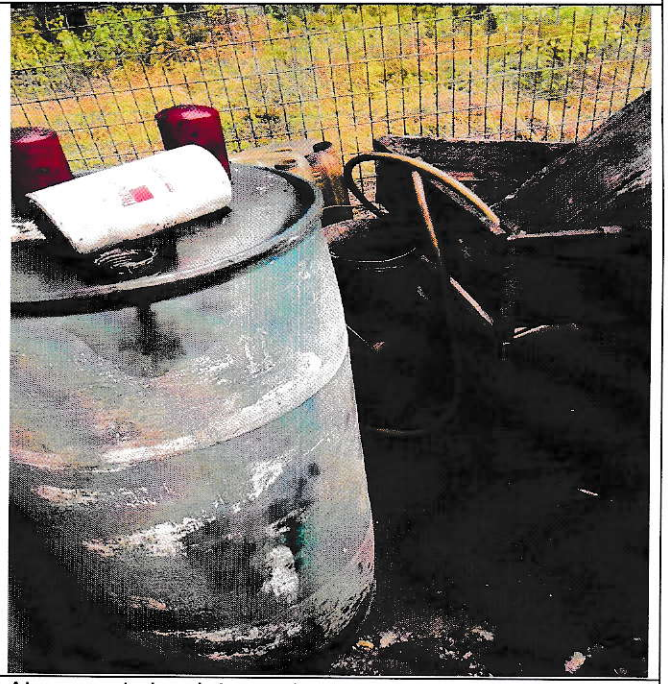
Absence de local de stockage des déchets

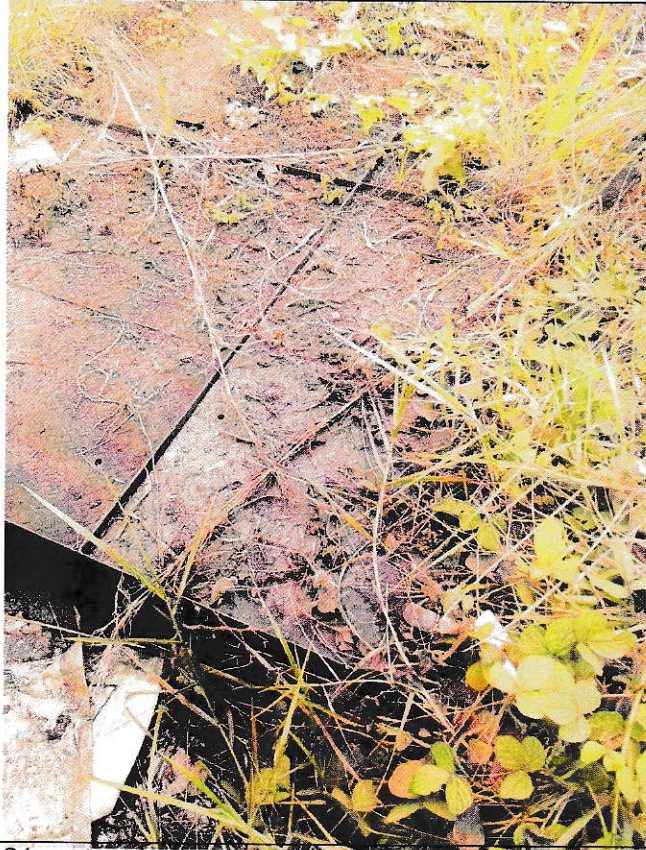
Séparateur à réhabiliter

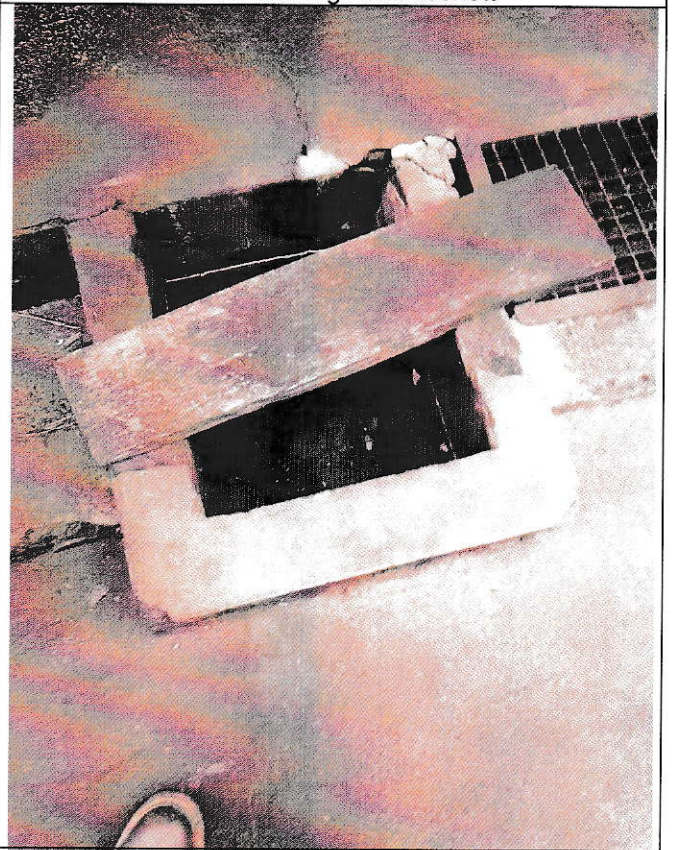
Circuit de collecte à réhabiliter
