RAPPORT

CONTROLE DES TRAVAUX DU PROJET PIAEPAL

DU 24 AVRIL AU 07 MAI 2024

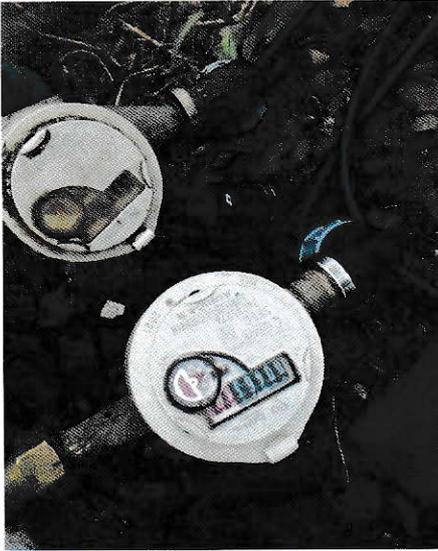
Par ailleurs, nous avons été interpellés par un usager de Plaine-Oréty concernant des dysfonctionnements observés sur son compteur. Ces dysfonctionnements selon ce dernier, feraient suite au déplacement de son compteur, dans le cadre des reprises de branchements (PIAEPAL).

Après vérification, la turbine du compteur du plaignant tourne dans les deux sens, au lieu de tourner uniquement dans le sens du passage de l'eau. Face à ce constat, il se pourrait qu'un nombre plus important de compteurs déplacés dans ce cadre, fassent également l'objet de dysfonctionnements.

Photo 1 : Compteur présentant des dysfonctionnements à Plaine-Oréty

Face à ces constats, le Régulateur invite la SEEG à procéder à une vérification du bon fonctionnement de ces compteurs ainsi qu'à la réparation des fuites d'eau.

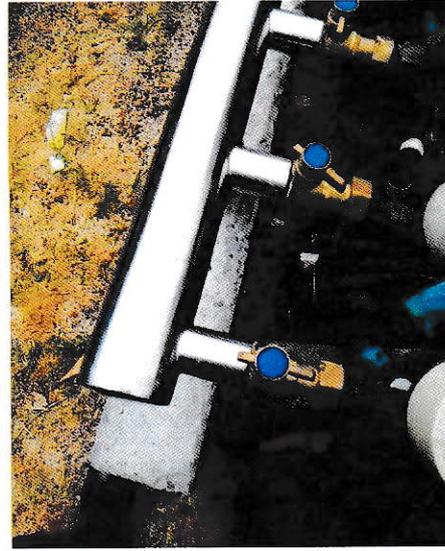
Par ailleurs, il a été constaté que certains des nouveaux branchements étaient constitués de nourrices en inox permettant de garantir l'étanchéité des installations.

Photo 2 : Nourrice en inox sur un branchement alimenté à Plaine-Oréty

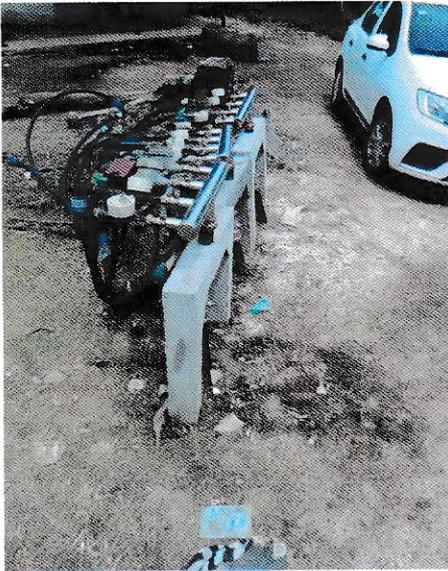
Il est cependant regrettable de constater que certains branchements qui ont été réalisés dans le cadre du PIAEPAL sont encore constitués de nourrices en acier galvanisé. Quand on sait que l'acier galvanisé est un matériau qui non seulement se corrode mais fait également l'objet de fuites.

Photo 3 : Regroupement de compteurs suite à une reprise de branchements ayant une nourrice en acier galva au quartier Plaine Oréty.

Il serait souhaitable que l'ensemble des nourrices soient en inox pour assurer une meilleure qualité de service aux populations.

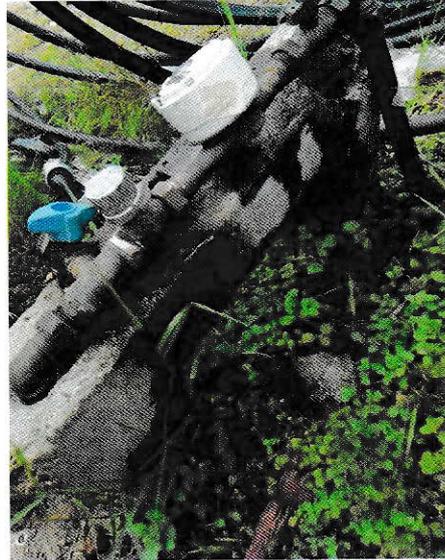
Photo 4 : Reprise de branchements avec une nourrice en acier galva à Plaine-Oréty sur réseau d'eau alimenté

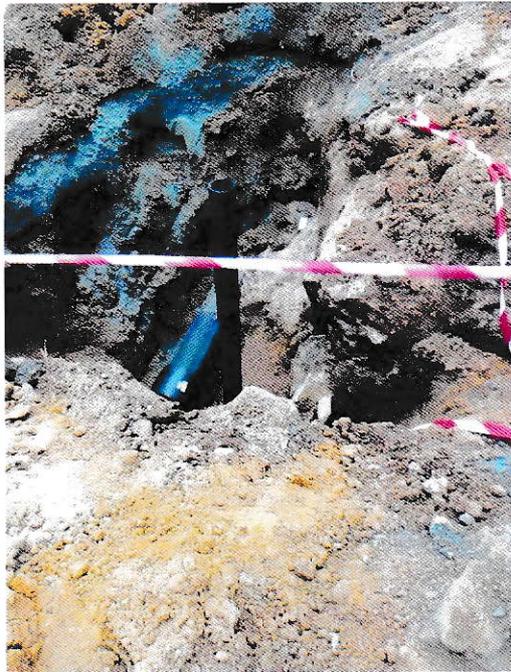
- L'enfouissement d'une canalisation en PEHD de DN 63 ;
- Le raccordement de la DN63 sur la canalisation en PEHD DN 225 existante (Cf. annexe) ;
- Les reprises de branchements eau (DN 50) sur la canalisation (DN 63).

Le Régulateur a pu constater des manquements concernant le respect de la mise en œuvre des travaux. En effet, le fond de fouille qui doit être recouvert d'un lit de pose (constitué de sable d'une épaisseur d'au moins 10 cm) en était quasi dépourvu.

Ces manquements exposent la canalisation à des risques de cisaillement.

Photo 5 Pose d'une canalisation en PEHD DN 63 et raccordement

- **L'unité de Coordination à renforcer son dispositif en matière de surveillance des travaux ;**
- **L'exploitant à se pencher sur la qualité de la desserte dans ce secteur au vu des constats susmentionnés.**

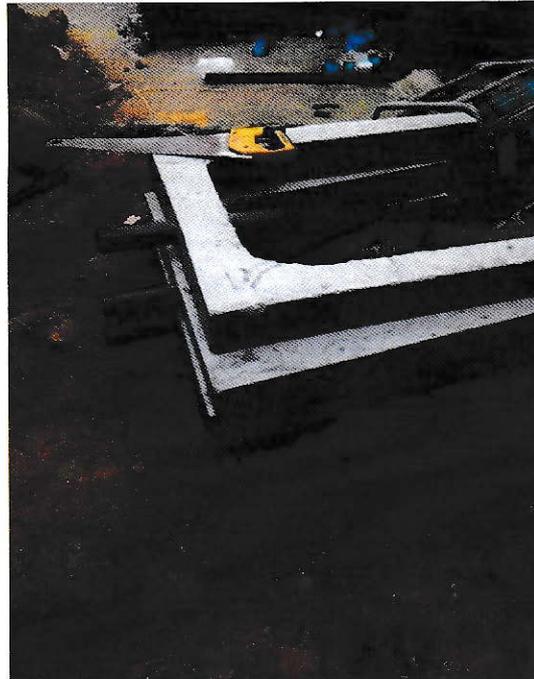
Photo 6 Stèles destinées à une reprise de branchements à Pompidou

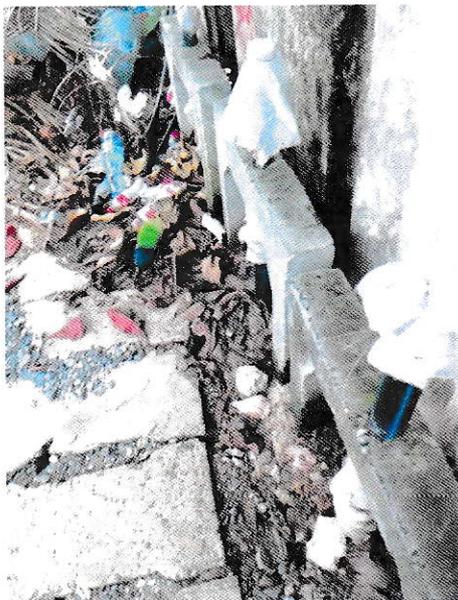
Les travaux relatifs à la reprise des branchements eau ont été effectifs dans le quartier Haut de Gué-gué. Contrairement aux dires de l'unité de suivi évaluation, la mise en charge du nouveau réseau dans ce quartier est toujours attendue.

Pour se procurer de l'eau, les riverains ont recours aux anciens branchements dépourvus de compteurs. Cette situation occasionne dès lors, des pertes non techniques pour la SEEG.

Photo 7 : Reprises de branchements effectives sur un réseau non alimenté au Haut de gue-gué

A cet effet, le Régulateur recommande la réalisation dans les meilleurs délais de la pose des compteurs sur les nouveaux branchements ainsi que la mise en charge du nouveau réseau.

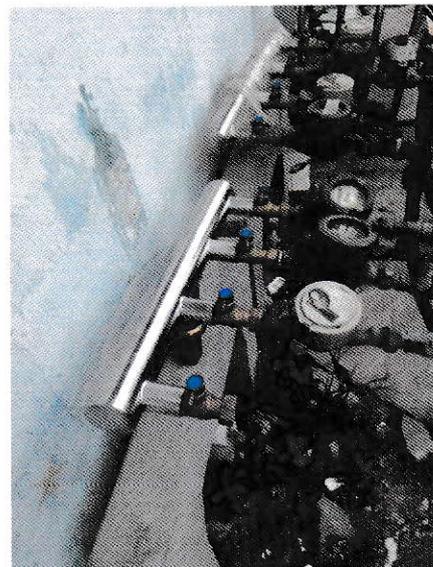
Photo 8 : Travaux de reprises de branchements au Haut de Guégué
