RAPPORT

CONTROLE DES TRAVAUX DE REPARATION DU CABLE 90 KV RELIANT LA CENTRALE KARPOWERSHIP AU RIC DE LIBREVILLE

4 juin 2025

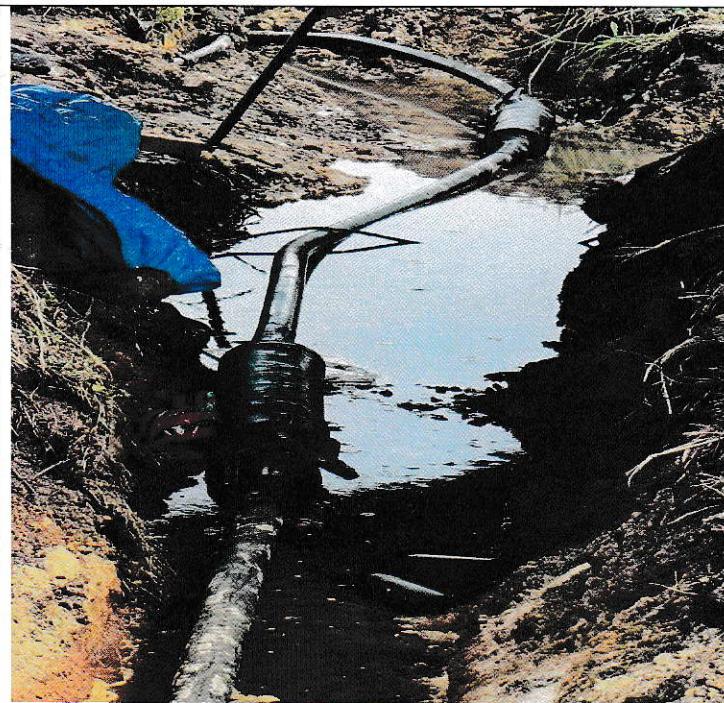
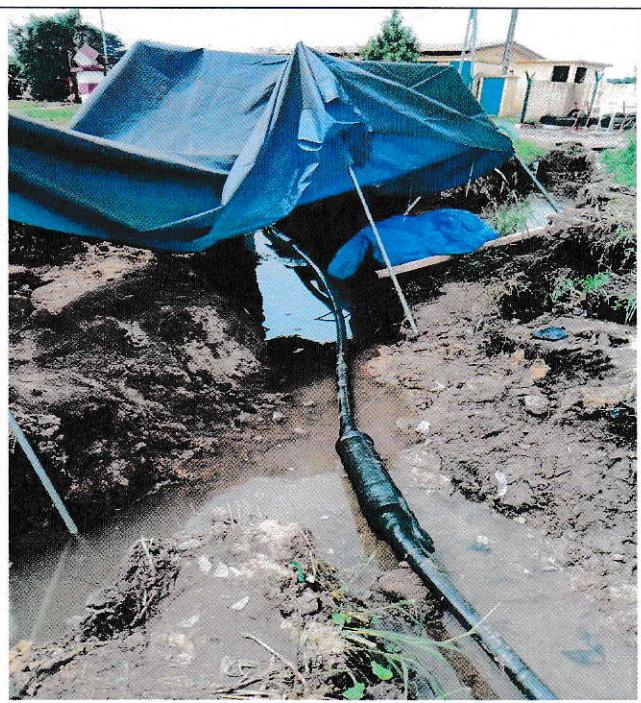
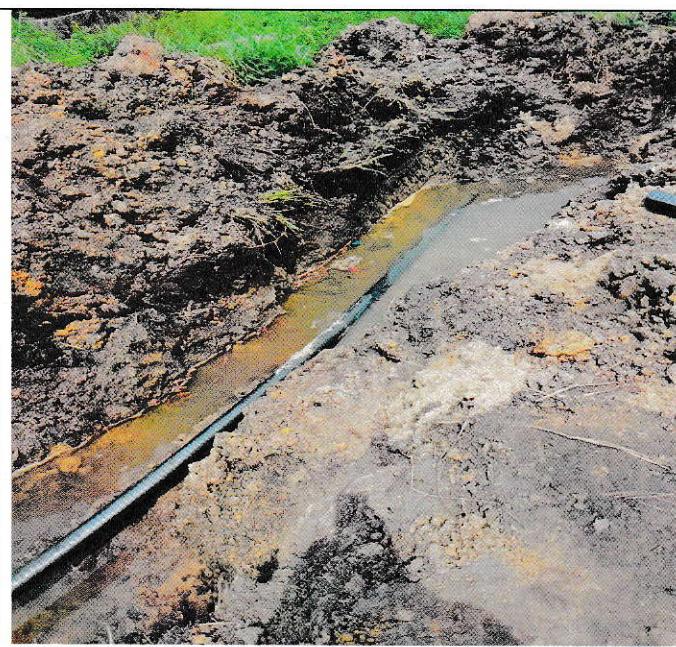
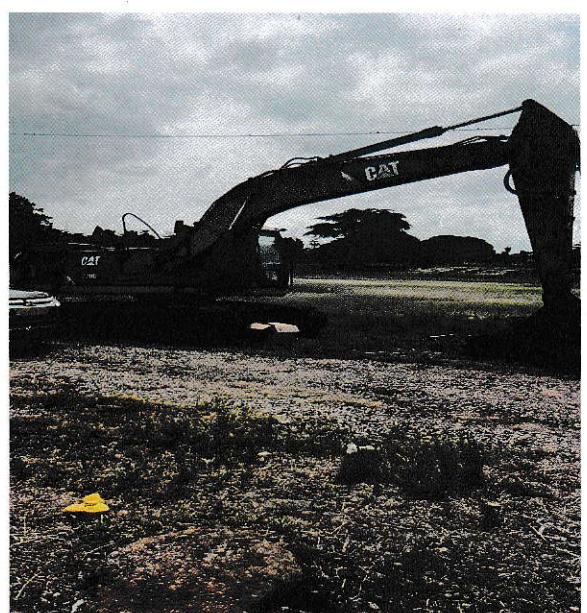
Annexes : photos des travaux de réparation du câble 90 KV

Le câble a été endommagé le 31/05/2025 par des engins effectuant des travaux de voirie pour le compte de la police nationale, dans l'enceinte de l'Ecole Nationale des Forces de Police (escape) à Owendo.

Les travaux de réparation du câble ont été achevés le 03/06/2025 et les essais de remise en service sont en cours.

Dysfonctionnements	Impacts	Recommendations
Le câble aurait été endommagé par des engins effectuant des travaux de voirie dans l'enceinte de l'Ecole Nationale des Forces de Police malgré la présence du ruban de balisage.	La production de Karpowership (61 MW) est à l'arrêt entraînant des perturbations de l'alimentation électrique.	<ul style="list-style-type: none">-Installer des piquages sur le linéaire et des panneaux pour signaler la présence du câble-Engager la responsabilité des entreprises qui endommagent les réseaux d'eau et d'électricité à l'occasion des travaux-Mettre à jour régulièrement la cartographie des réseaux eau et électricité et transmettre au Ministère des TP
Retards dans les essais de remise en service du câble dont les travaux de réparation ont été achevés le 3/06/2025 en raison de problème de coordination entre la SEEG et Karpowership	Poursuite des délestages	Effectuer les essais de remise en service du câble dans les meilleurs délais.

- D'installer des piquets et des panneaux pour signaler la présence du câble ;
- D'engager la responsabilité des entreprises qui sont à l'origine des incidents sur le réseau ;
- De mettre à jour régulièrement la cartographie des réseaux eau et électricité ;
- De finaliser les travaux de renforcement du transit de la ligne Owendo-Bisségué (technologie ACCC de CTC Global) qui pourrait évacuer une partie de l'électricité produite à Alenakiri.
