RAPPORT

MISSION DE CONTROLE

DES CENTRALES THERMIQUES

24-28 juillet 2023

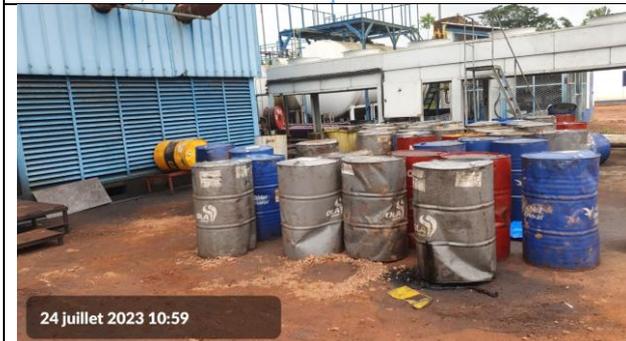
Photo 4 : stockage des huiles usées dans les fûts

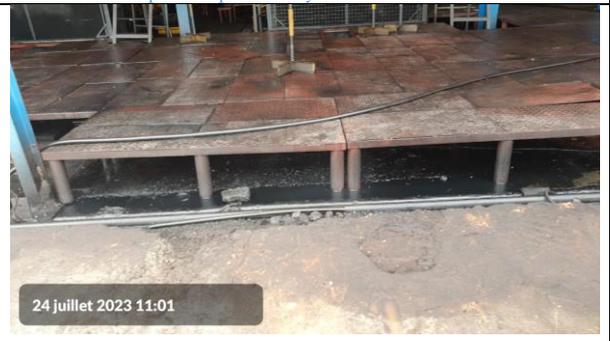
Photo 5 : présence d'hydrocarbures dans le circuit des égouttures

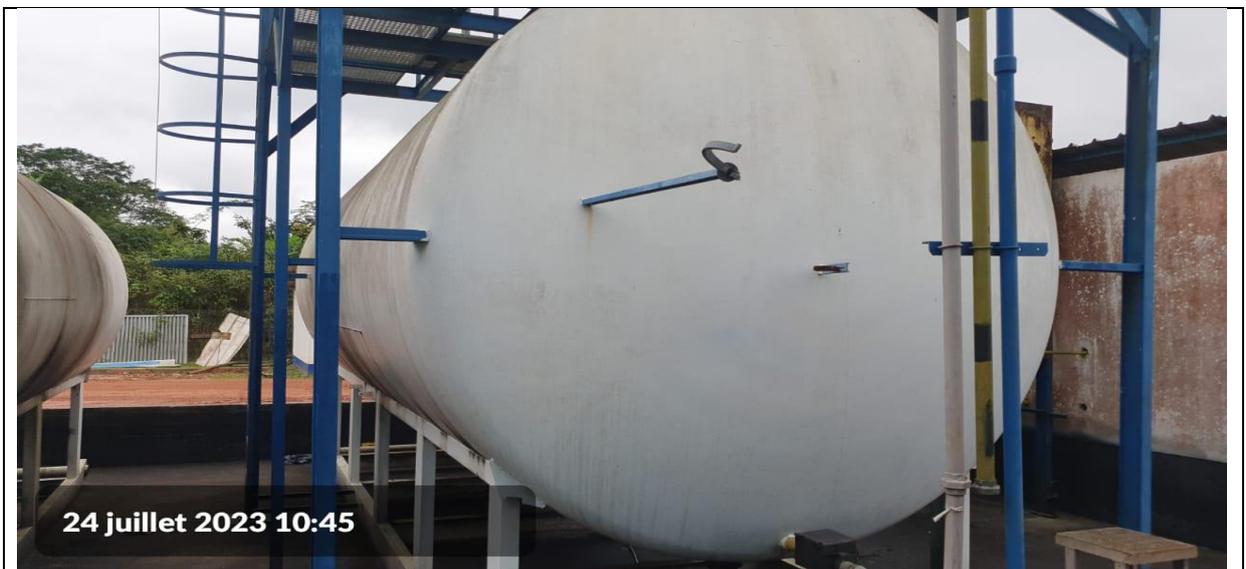
Photo 10 : cuve d'huiles usées de 50 000 litres

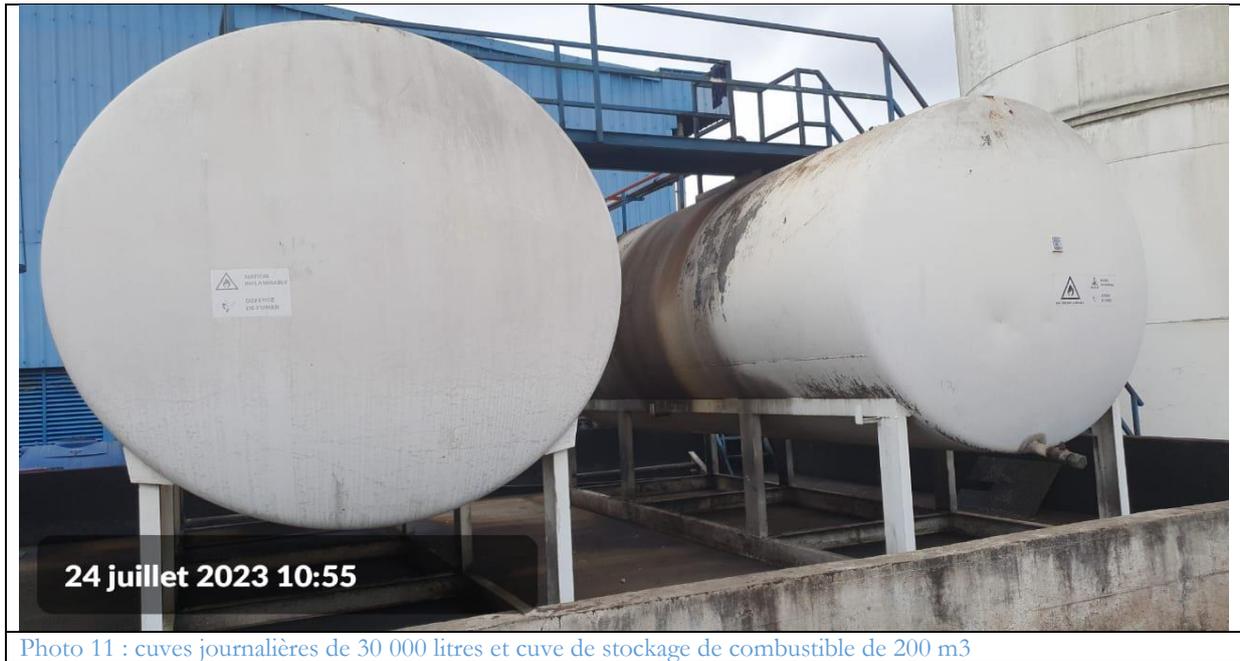
Photo 11 : cuves journalières de 30 000 litres et cuve de stockage de combustible de 200 m3

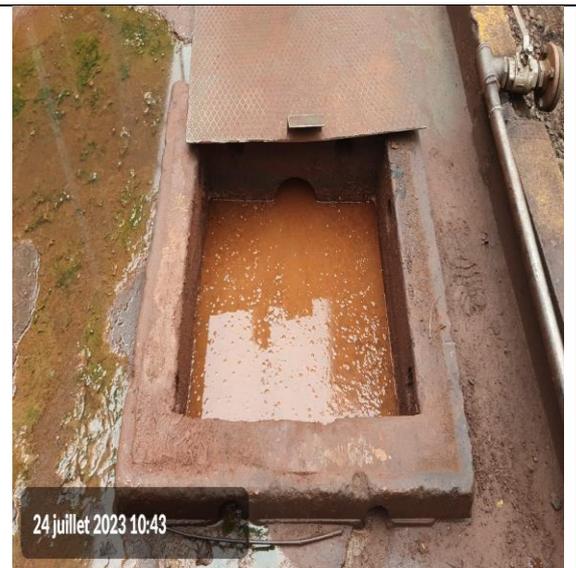
Photo 13 : Regard pour recueillir les boues

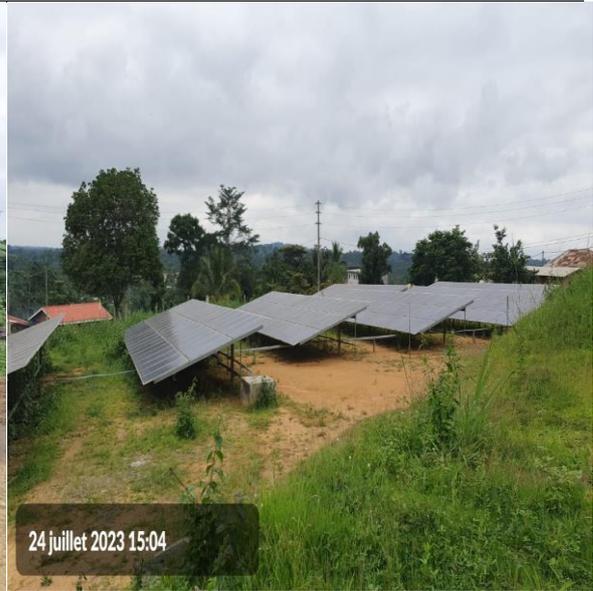
Photo 18 : panneaux solaires installés sur le site

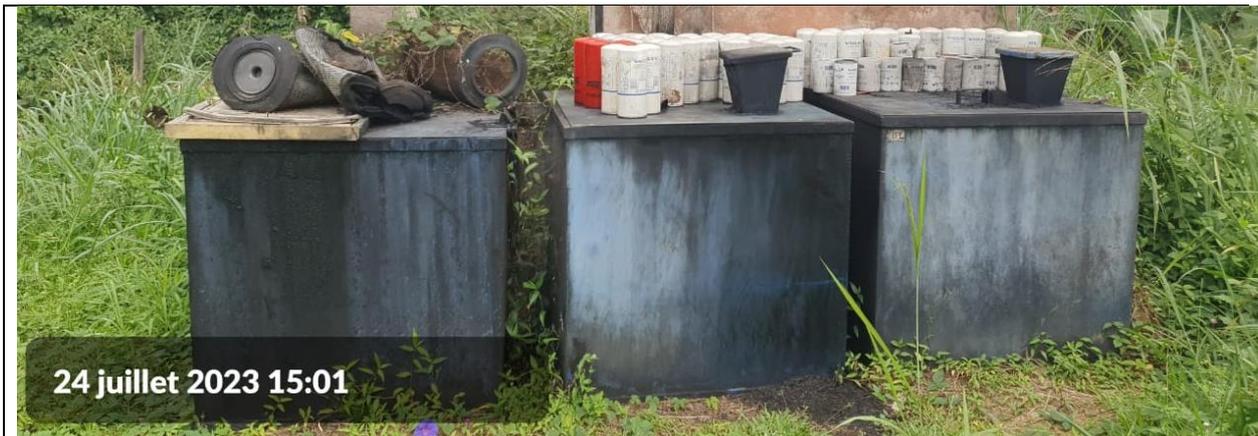
Photo 19: cuves de stockage des huiles usées

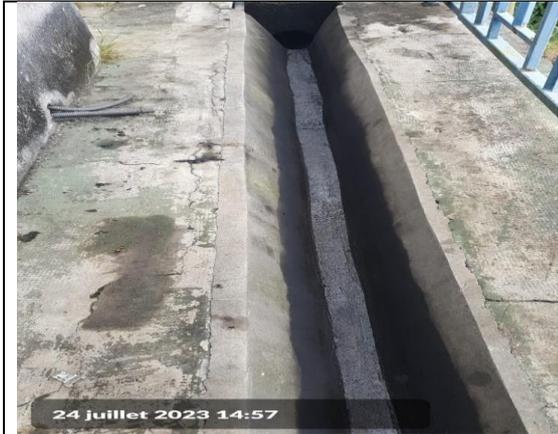
Photo 22 : circuit des égouttures

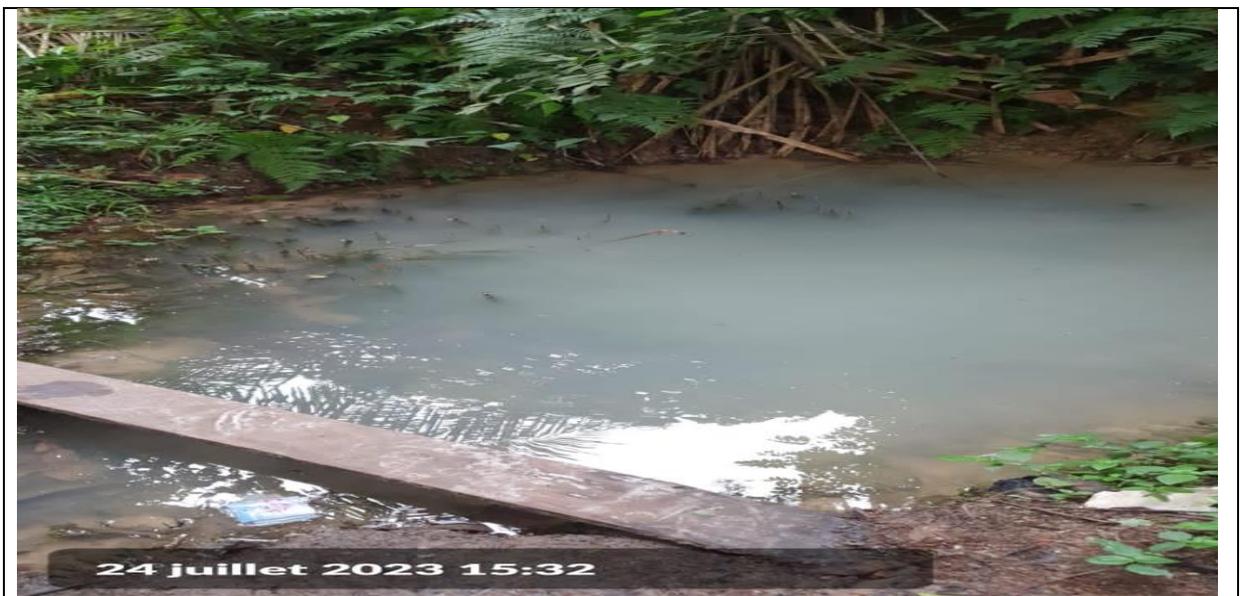
Photo 24 : cours d'eau situé à environ 100 mètres .de la centrale

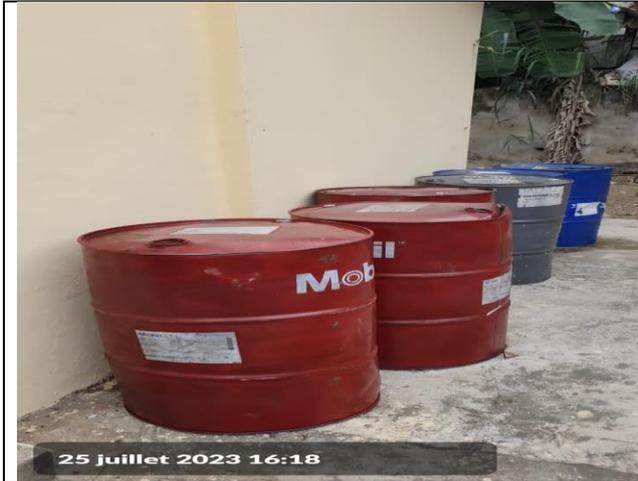
Photo 28: Stockage des huiles usées dans les fûts

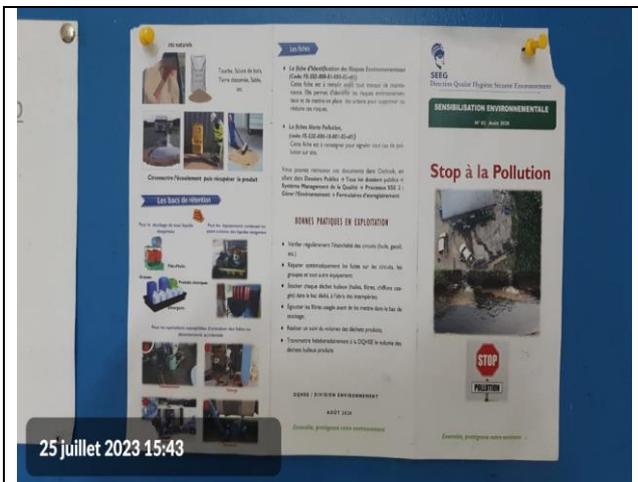
Photo 30: sensibilisation contre la pollution

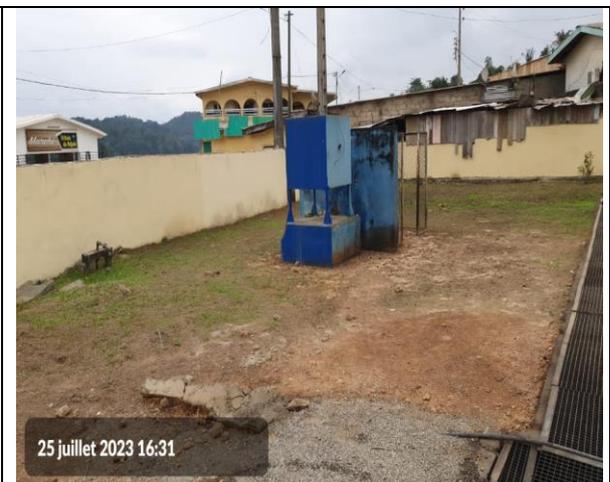
Photo 31: dépollution du site

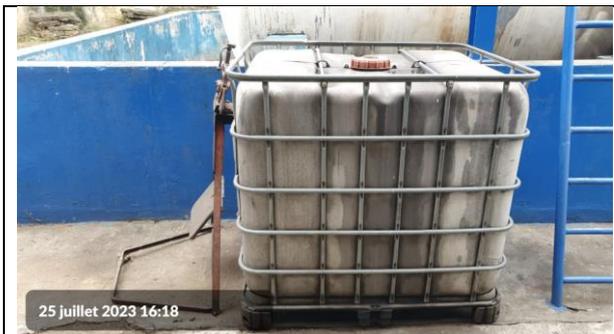
Photo 32: cubitainer de stockage des huiles usées

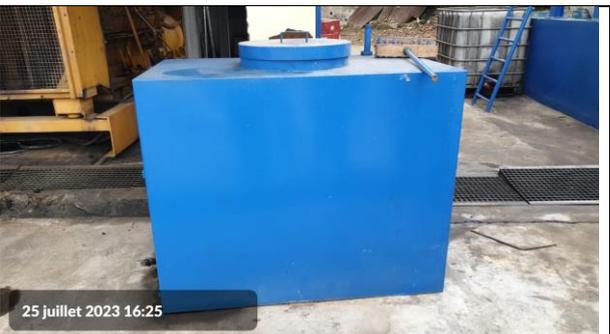
Photo 33: cuve de stockage des huiles usées

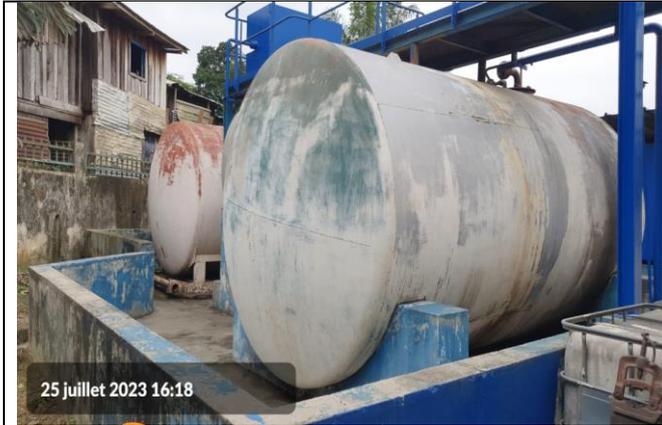
Photo 34 : cuves de stockage de combustible

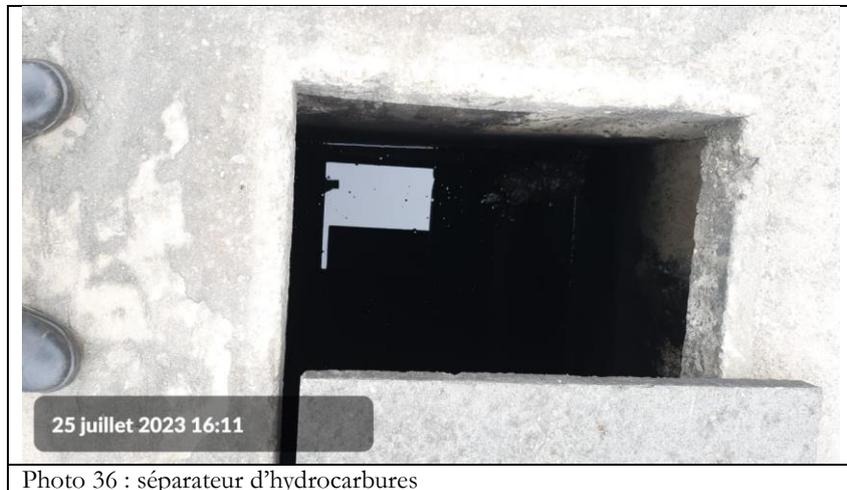
Photo 36 : séparateur d'hydrocarbures

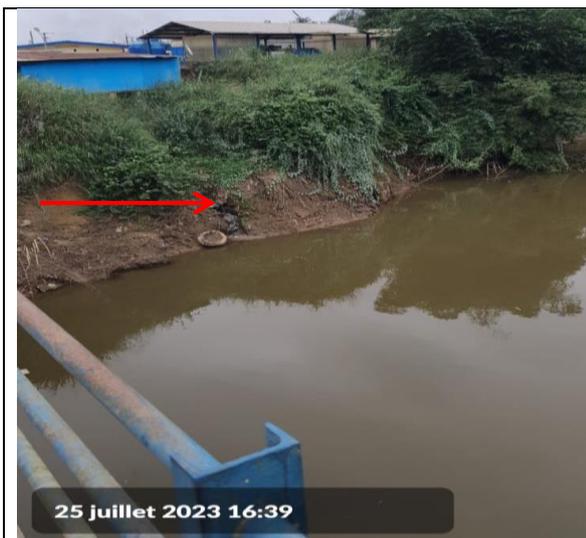
Photo 37: exutoire du caniveau municipal

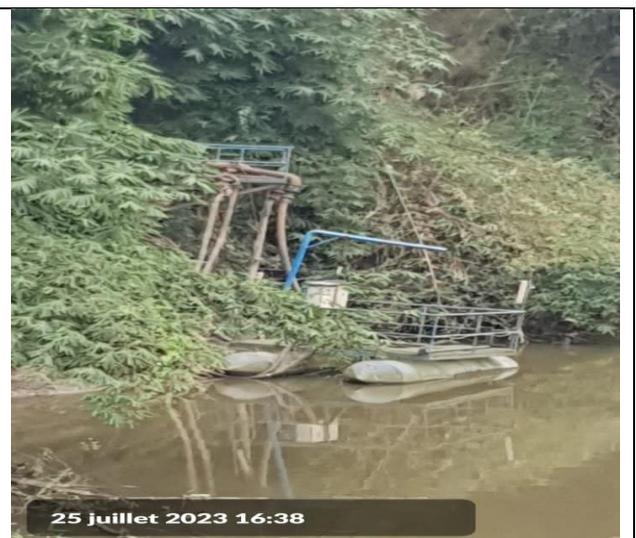
Photo 38 : zone de captage située en amont de l'exutoire du caniveau municipal

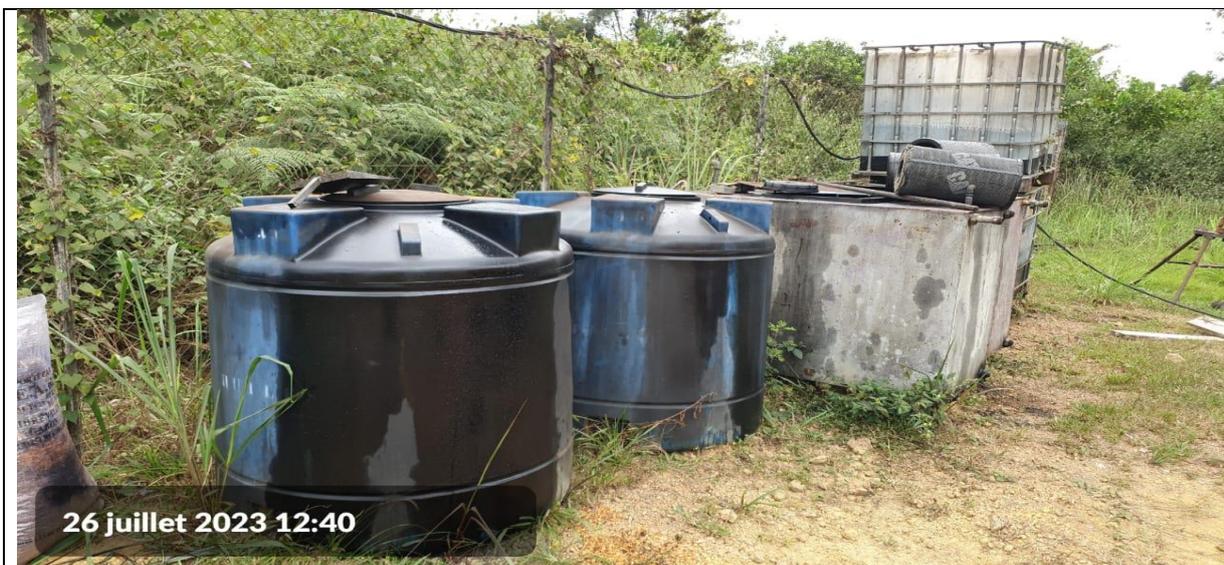
Photo 46 : cuves de stockage des huiles usées

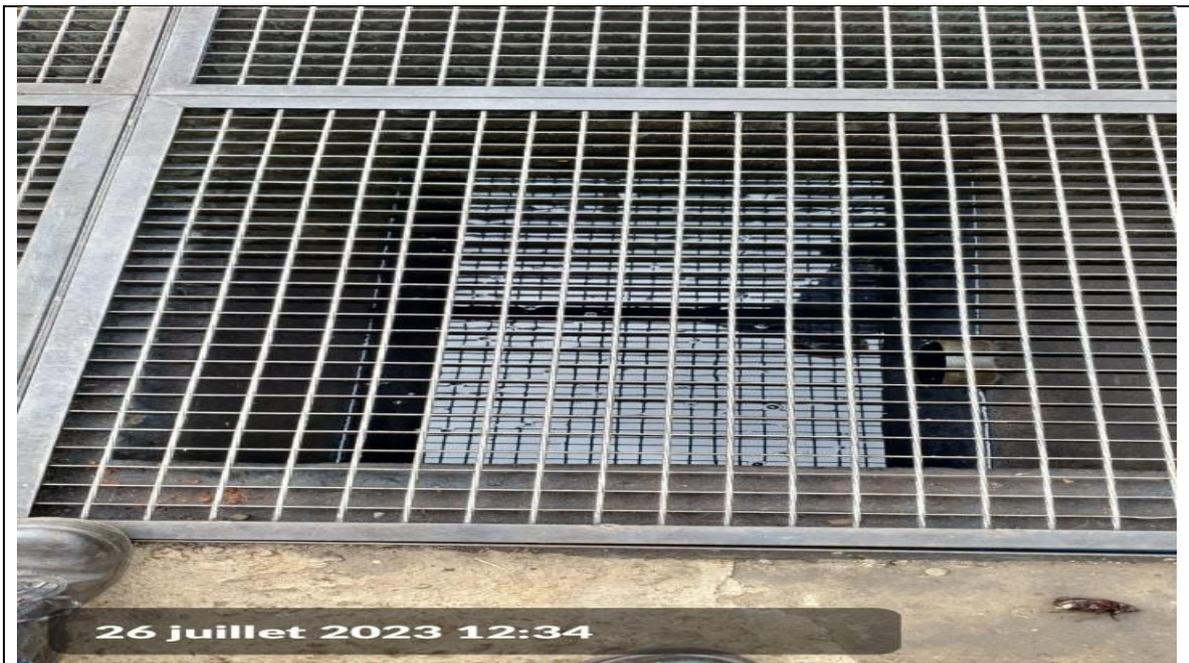
Photo 47 : séparateur d'hydrocarbures

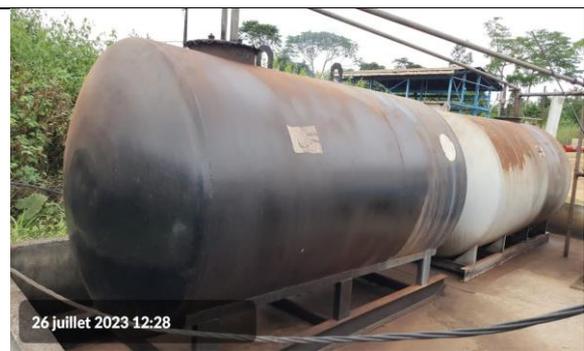
Photo 49: cuves de stockage combustible

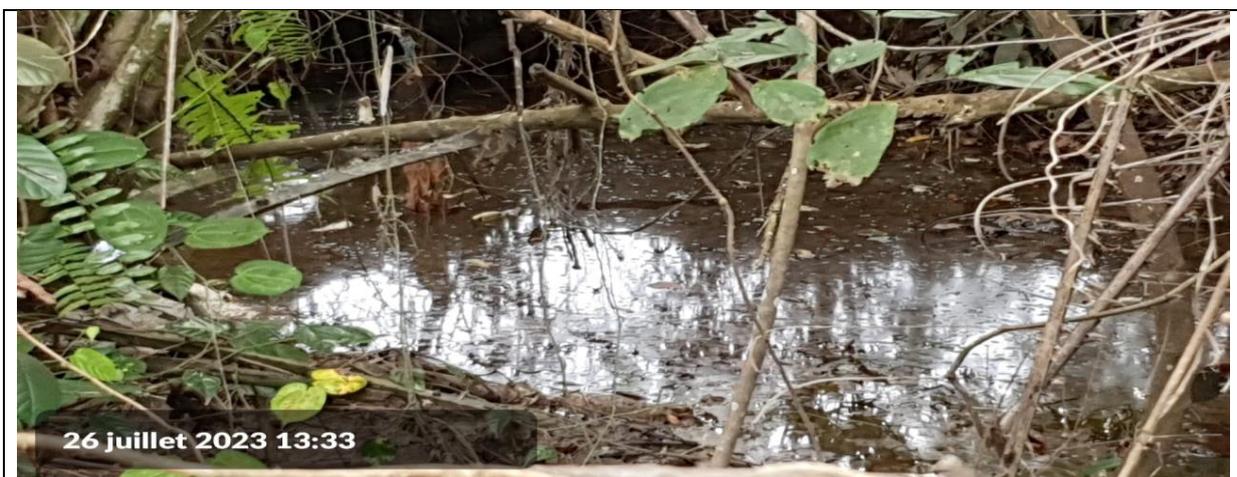
Photo 50 : cours d'eau à proximité de la centrale

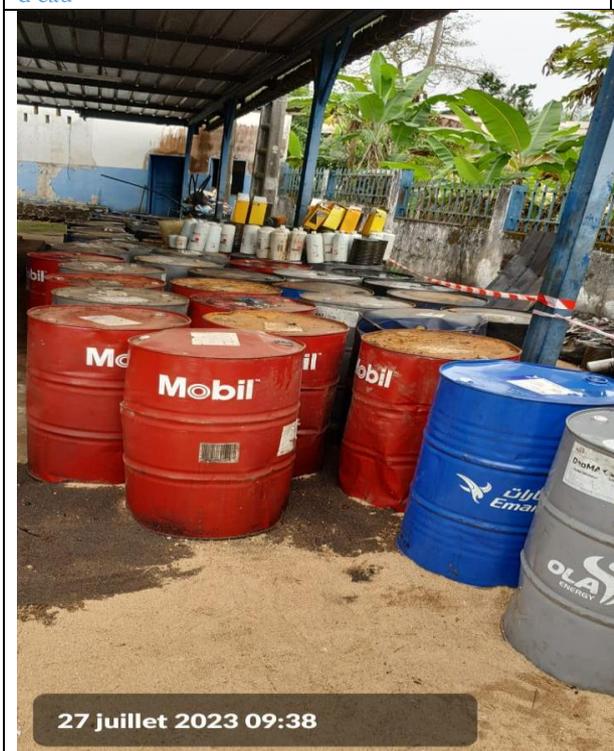
Photo 55 : stockage des huiles usées dans les fûts

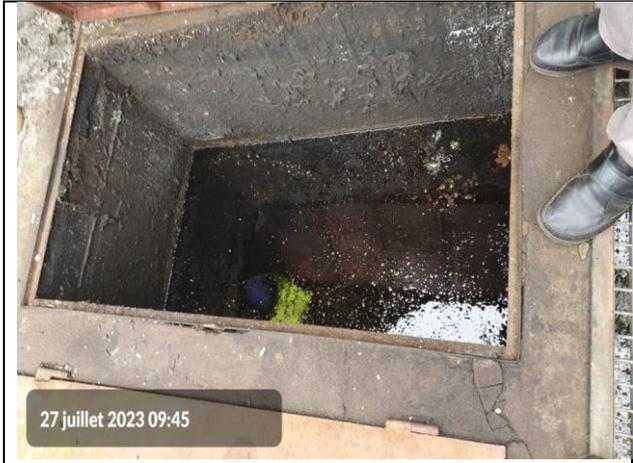
Photo 57 : puisard

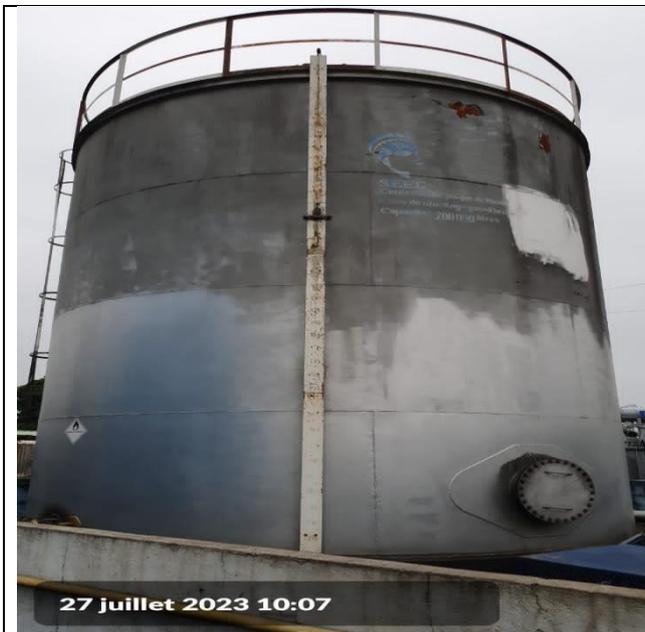
Photo 59 : cuve de combustible de 200 m3

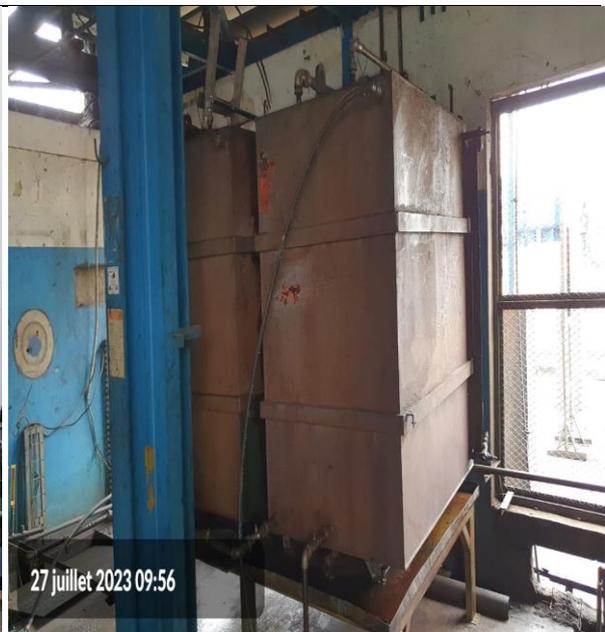
Photo 60 : cuve journalière de 1000 litres

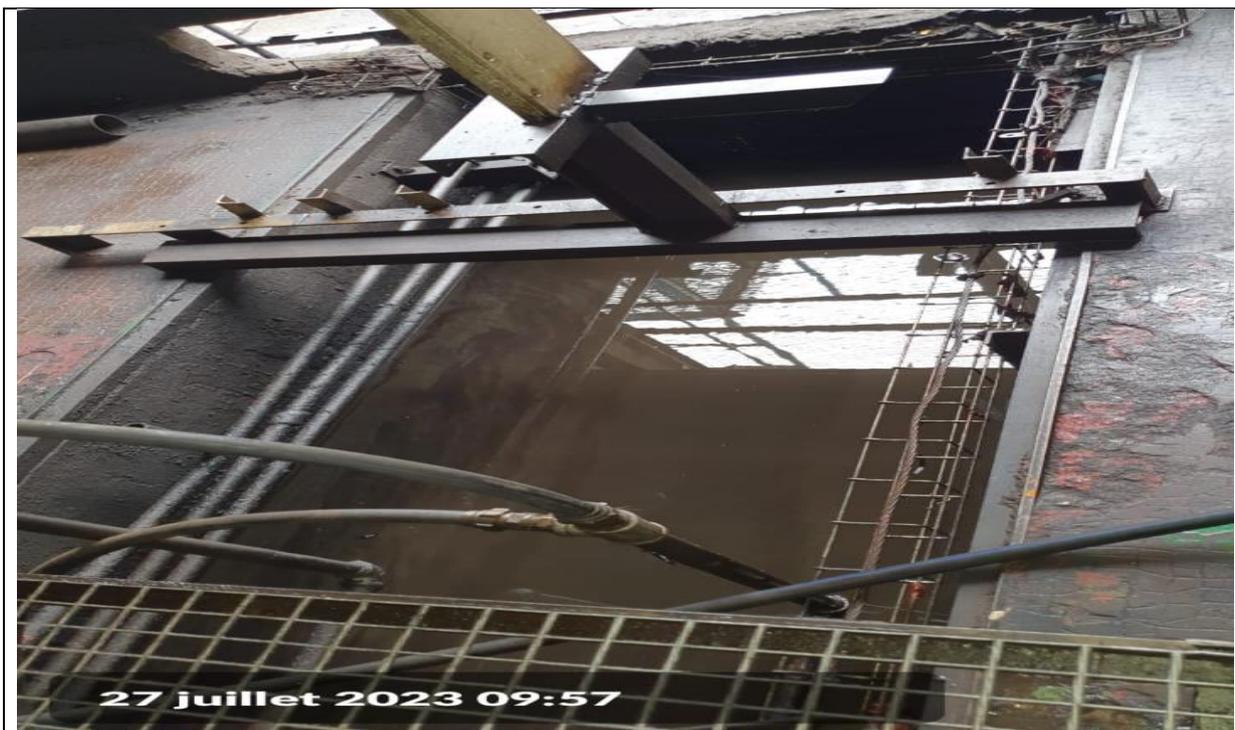
Photo 61 : circuit des égouttures

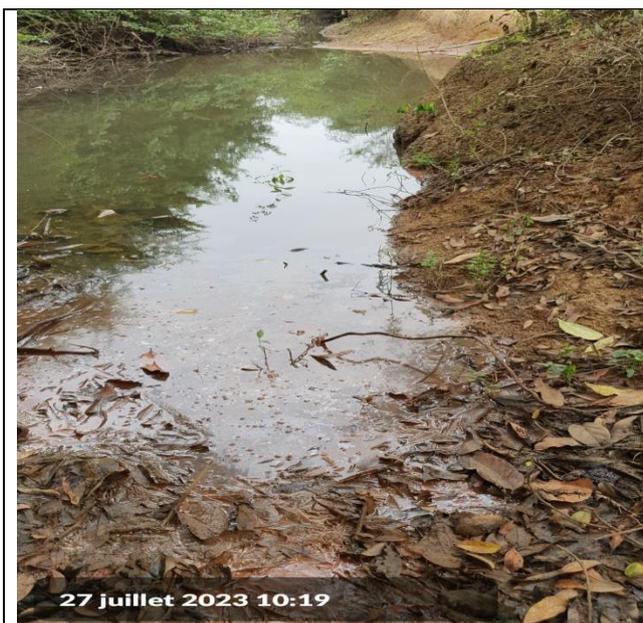
Photo 62 : rivière Dourouny à proximité de la centrale

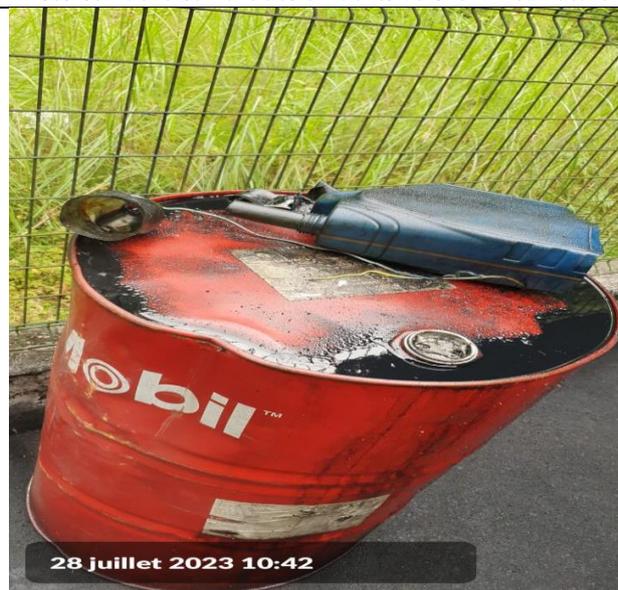
Photo 67: stockage d'huiles usées dans des fûts

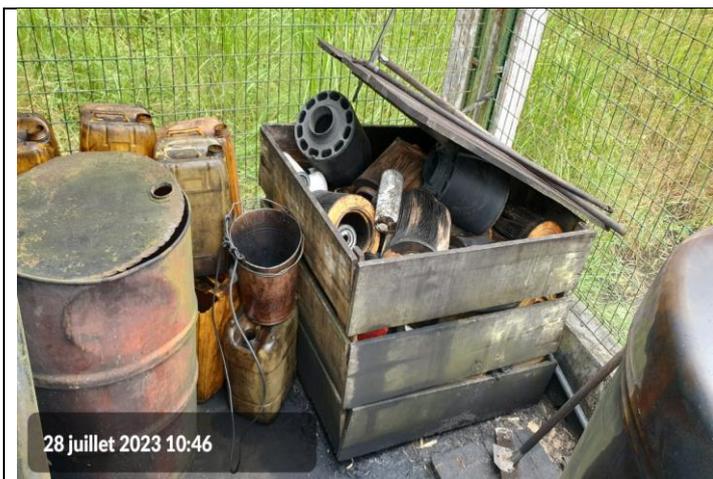
Photo 69 : seaux et bidons utilisés lors des vidanges

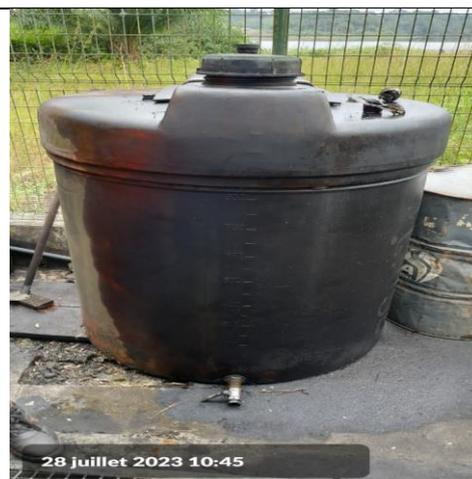
Photo 70 : cuve d'huiles usées

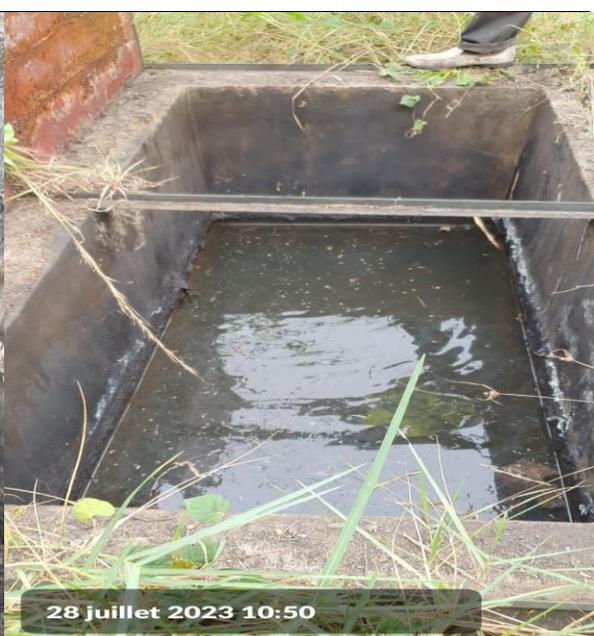
Photo 72: séparateur « en circuit fermé »

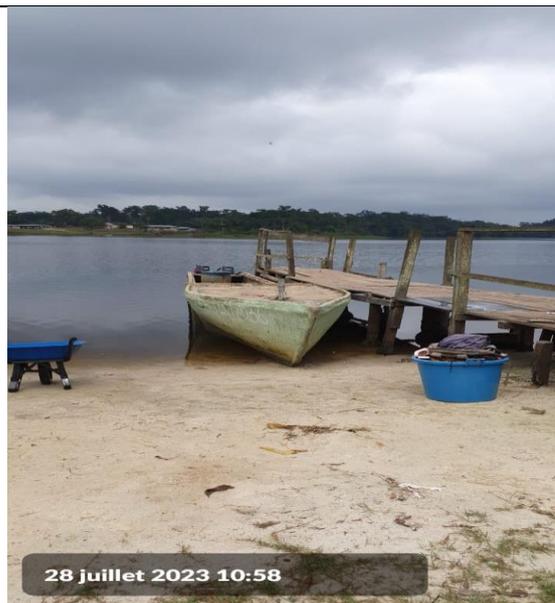
Photo 75 : lagune Haute Banio
